Etude de connaissance des phénomènes d'érosion sur le littoral vendéen

Etude détaillée de la cellule n°2 : « Côte Ouest de l'île de Noirmoutier »

Projet ETUDE DE CONNAISSANCE DES PHENOMENES D'EROSION SUR LE LITTORAL VENDEEN Etude détaillée de la cellule n°2 : « Côte Ouest de l'île de Noirmoutier »		Projet No 50198			
Auteurs Erwan Le Cornec GEOS Matthieu Fiere DHI Nicholas Grunnet DHI Pierre Peeters DHI		Date 21/02/2008			
		Approuvé par Pierre Peeters			
3	Revu par S. Raison (DDE 85)	PPE			
Révisi	Description	Par	Vérfié	Approuvé	Date
Mots clés Propagation de houle, transit sédimentaire, érosion, aléa, enjeux,		Classification <input type="checkbox"/> Ouvert <input type="checkbox"/> Interne <input checked="" type="checkbox"/> Client

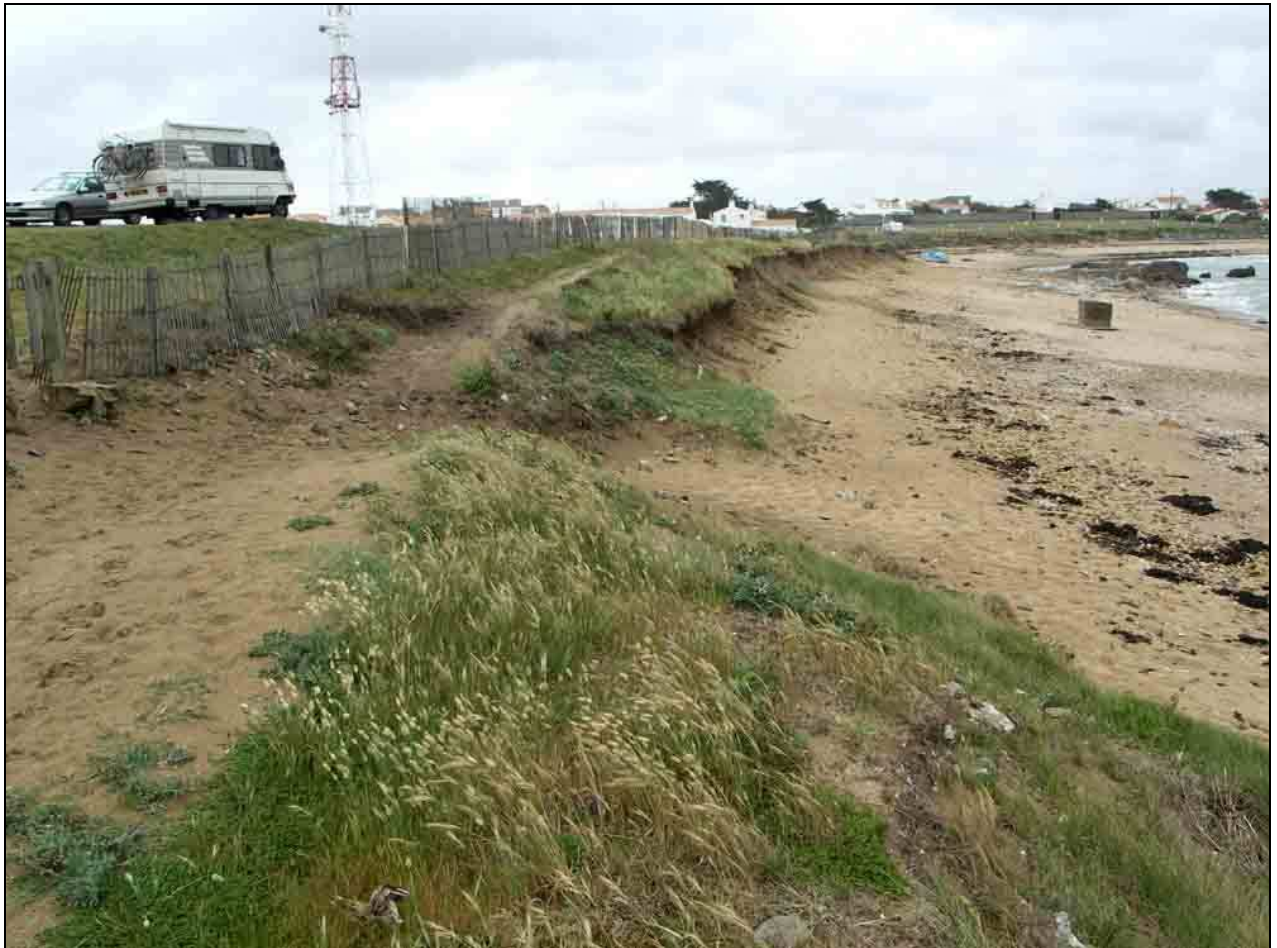
N° de classement sur la carte : 2 Segment US2 – A	Date visite terrain : 15 mai 2007
Commune : Noirmoutier-en-l'Île	Lieu-dit : L'Herbaudière

Effets plus ou moins indésirables :
Tassement et imperméabilisation du sol au niveau du cheminement piétonnier, création de ravines en bord de la falaise (écoulement des eaux de ruissellement pluvial).

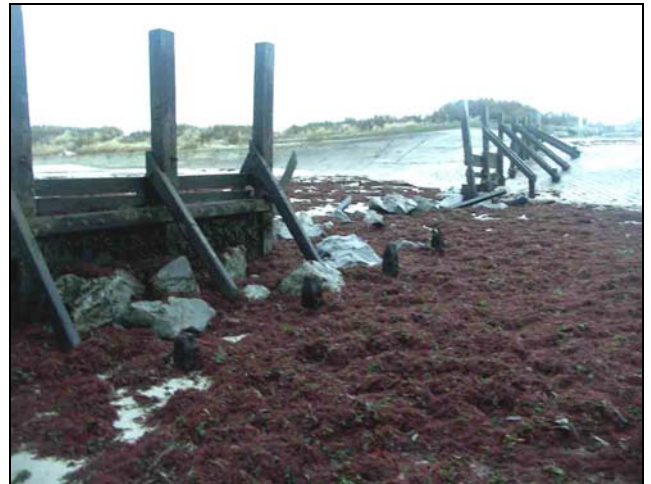
N° de classement sur la carte : 8 Segment US2 – A	Date visite terrain : 6 décembre 2007
Commune : Noirmoutier-en-l'Île	Lieu-dit : Pointe du Devin

Effets plus ou moins indésirables :
Face à l'inefficacité des épis, aucun effets indésirables.

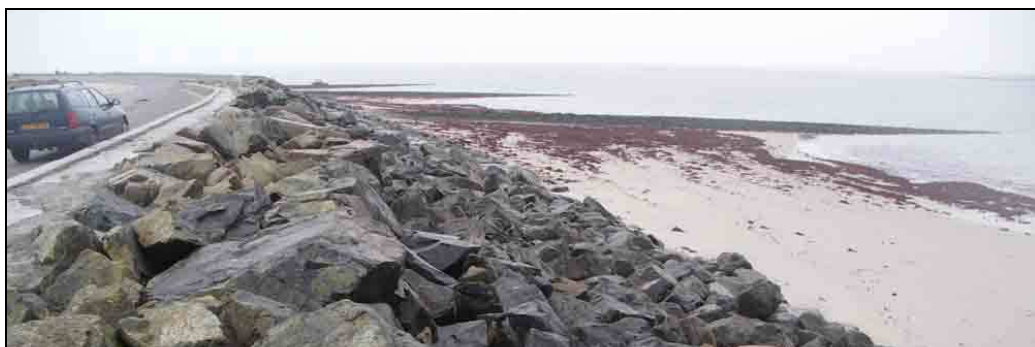
N° de classement sur la carte : 9 Segment US2 – A	Date visite terrain : 15 mai 2007 et 6 décembre 2007
Commune : Noirmoutier-en-l'Île	Lieu-dit : Pointe du Devin
<p>Type :</p> <p>Digue en enrochements (1972 – 1978) à laquelle sont associés 8 épis en pierres maçonnées. Le premier ouvrage de défense du Devin date de 1770.</p>	
<p>Etat actuel des ouvrages (aspect visuel) :</p> <p>Bon état</p>	
<p>Objectif de l'ouvrage :</p> <p>Stabiliser la ligne de côte et protéger la zone submersible située en arrière.</p>	
<p>Atteinte de l'objectif :</p> <p>Maintien le trait de côte à sa position actuelle.</p>	
<p>Effets plus ou moins indésirables :</p> <p>Accélération de l'érosion du trait de côte au Sud de l'ouvrage. Risque d'affouillement à la base de l'ouvrage et abaissement de l'estran devant celui-ci.</p>

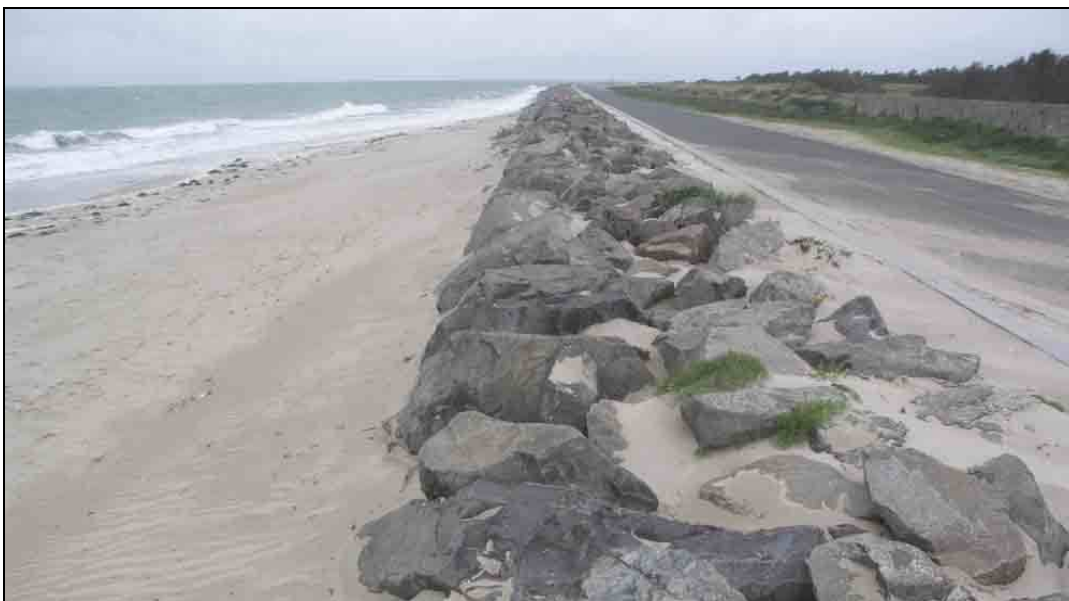
N° de classement sur la carte : 10 Segment US2 – B	Date visite terrain : 15 mai 2007
Commune : L'Épine	Lieu-dit : Le Morin
Type : Digue en enrochements perpendiculaire au rivage (au Nord)	
Etat actuel des ouvrages (aspect visuel) : Bon état	
Objectif de l'ouvrage : Ouvrage portuaire	
Atteinte de l'objectif : Ouvrage efficace pour la protection du plan d'eau en arrière.	
Effets plus ou moins indésirables : Interruption du transit sédimentaire de direction Nord – Sud engendrant une érosion accélérée au Sud du Port du Morin. Notamment parce que la mesure compensatoire de by-pass de 10 000 m ³ /an n'est pas appliquée Accumulation de sable le long de l'ouvrage et formation de dune.

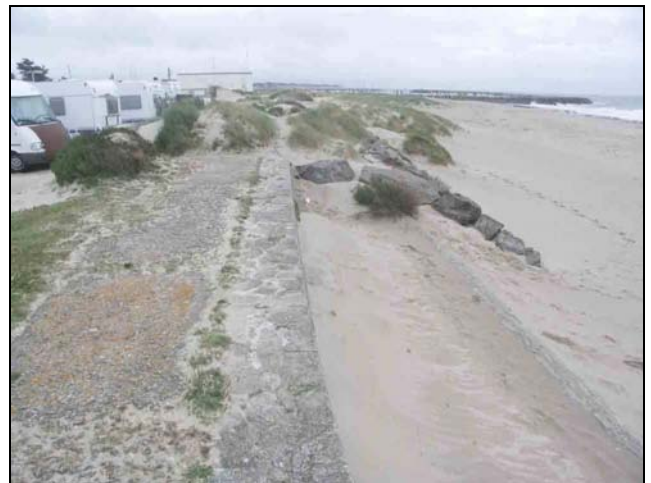
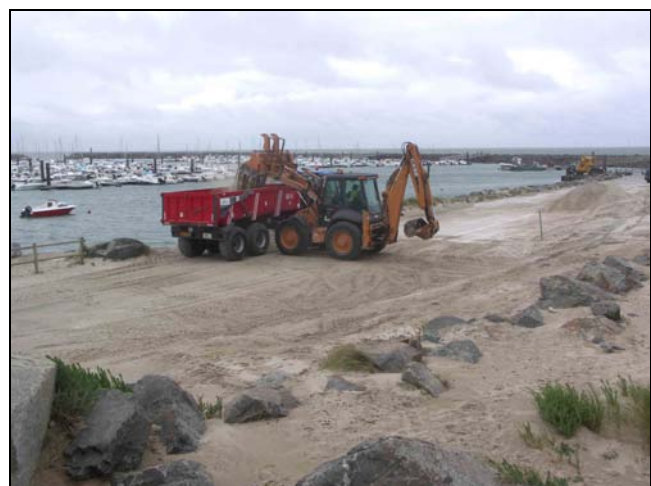
N° de classement sur la carte : 11 Segment US2 – B	Date visite terrain : 15 mai 2007 et 6 décembre 2007
Commune : L'Épine	Lieu-dit : Le Morin

Effets plus ou moins indésirables :
Le transit sédimentaire de direction Nord – Sud étant interrompu, on note un recul du trait de côte au Sud de l'ouvrage

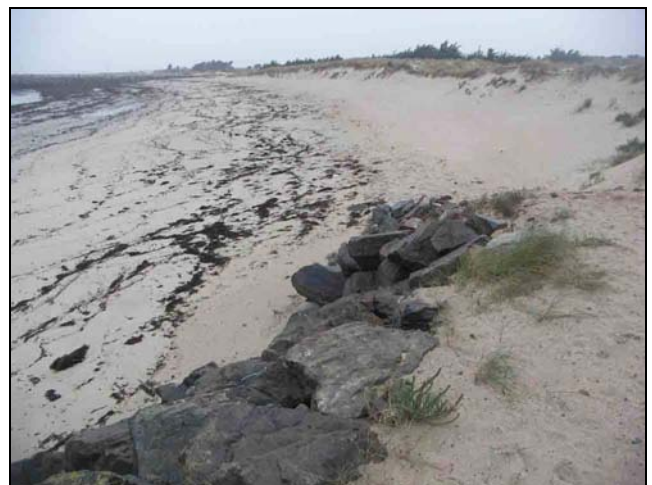
N° de classement sur la carte : 12 Segment US2 – B	Date visite terrain : 6 décembre 2007
Commune : L'Épine	Lieu-dit : Le Morin à La Martinière

Etat actuel des ouvrages (aspect visuel) :
Bon état général excepté à l'extrémité Sud où l'on note la présence de quelques blocs qui ont basculé sur l'estran ainsi qu'une fissure dans descente de la cale de mise à l'eau.

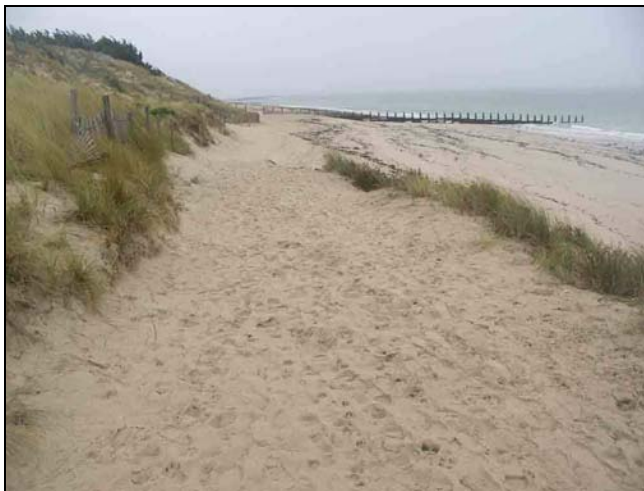
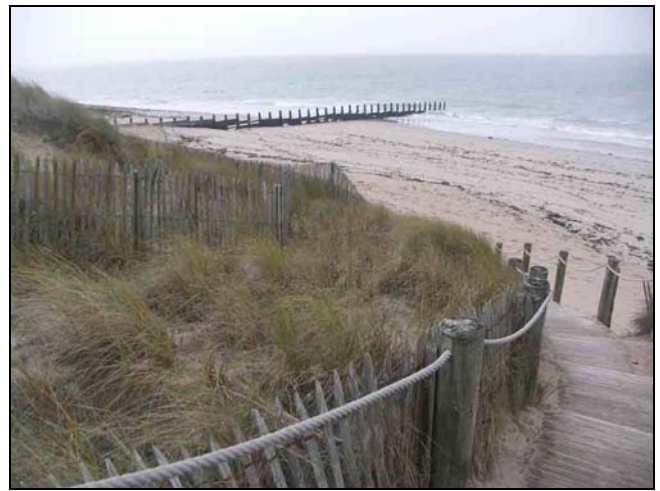
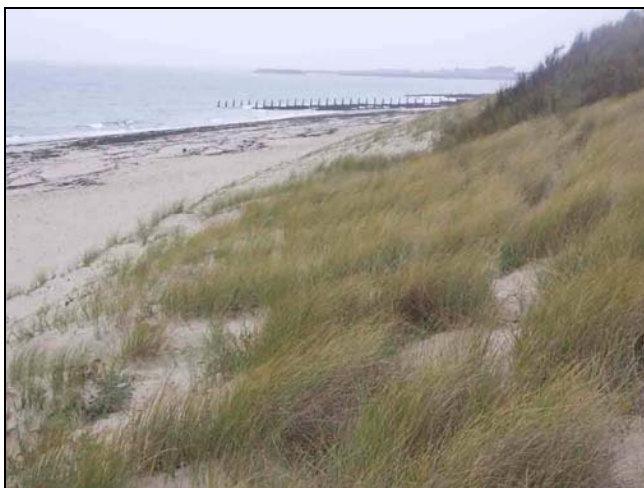
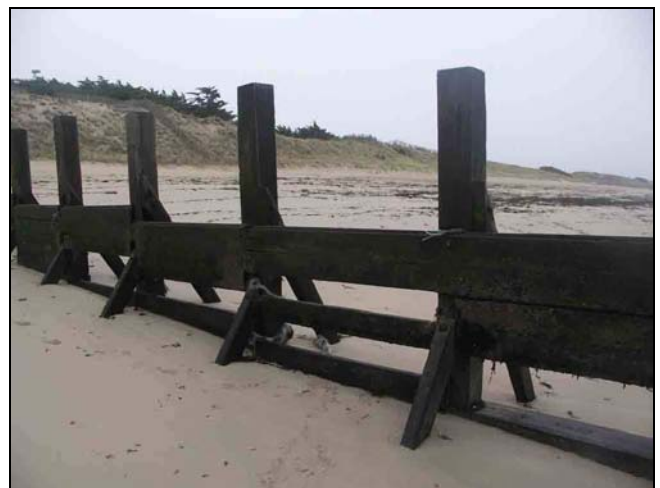
N° de classement sur la carte : 15 Segment US2 – B	Date visite terrain : 6 décembre 2007
Commune : L'Épine	Lieu-dit : La Mougendrie

Face à l'inefficacité de l'épi, aucun effets indésirables.

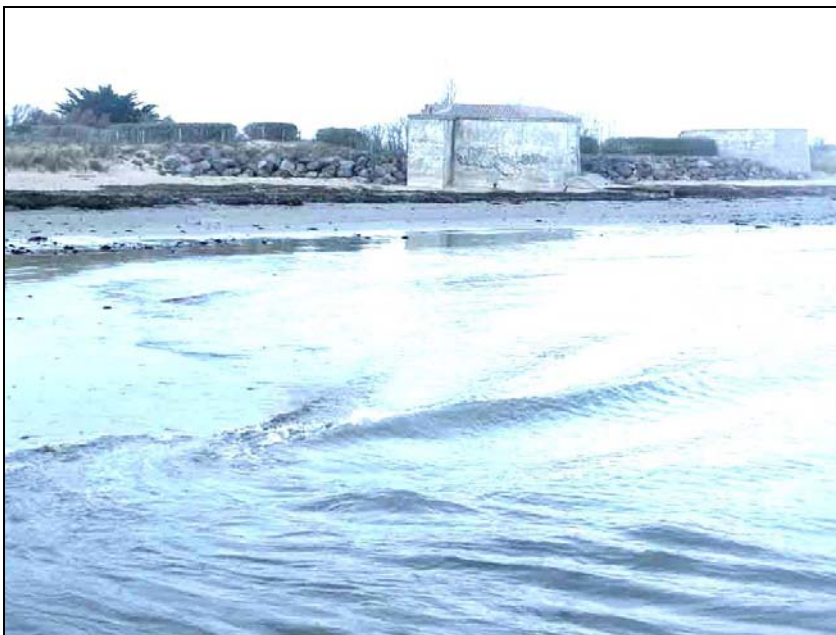
N° de classement sur la carte : 20 Segment US2 – C	Date visite terrain : 5 et 6 décembre 2007
Commune : La Guérinière	Lieu-dit : Plage de la Cantine
Type : Cordon d'énrochements	
Etat actuel des ouvrages (aspect visuel) : Bon état	
Objectif de l'ouvrage : Stopper le recul du trait de côte, protéger une route et une aire de stationnement en arrière	
Atteinte de l'objectif : Maintien le trait de côte à sa position actuelle.	
Effets plus ou moins indésirables : Risque d'affouillement à la base de l'ouvrage et abaissement de l'estran devant celui-ci.

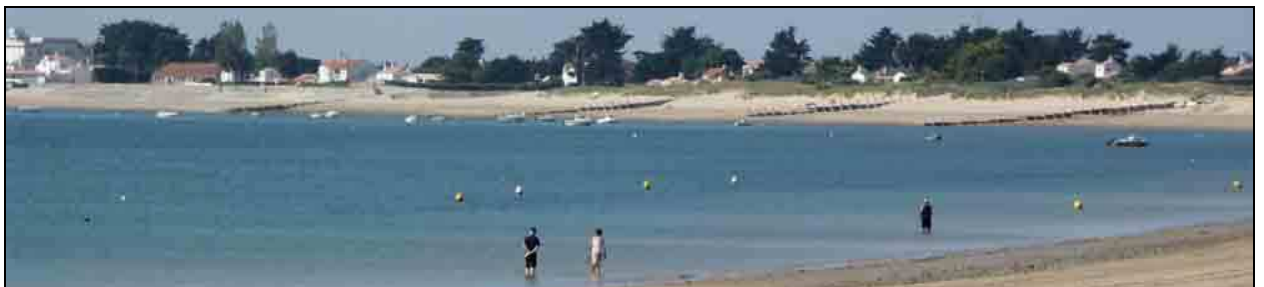
N° de classement sur la carte : 23 Segment US2 – C	Date visite terrain : 5 décembre 2007
Commune : La Guérinière	Lieu-dit : Les Sables d'Or

Effets plus ou moins indésirables :
Accélération de l'érosion du trait de côte à l'Est de l'épi situé le plus à l'Est.

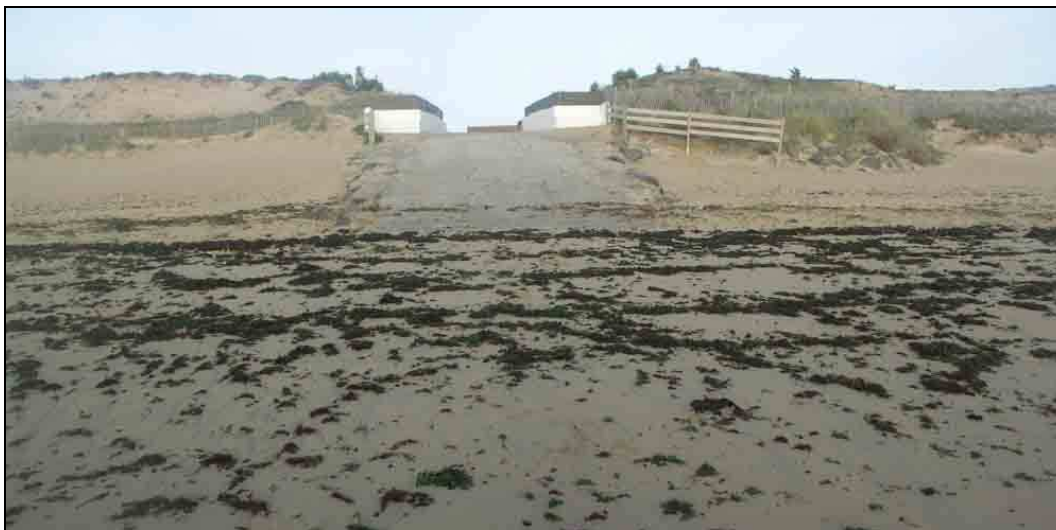
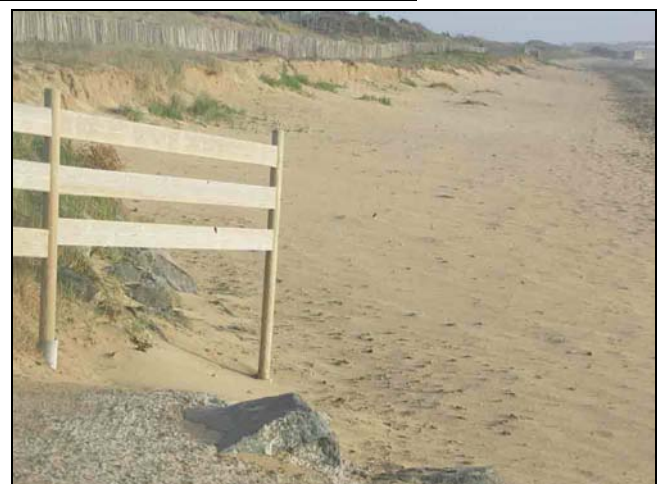
Effets plus ou moins indésirables :
Erosion de la dune au Sud de la cale.

N° de classement sur la carte : 24 Segment US2 – C	Date visite terrain : 5 décembre 2007
Commune : La Guérinière	Lieu-dit : La Tresson
<p>Type : Système de protection de la dune utilisant des méthodes « douces » : Canalisation du public (clôtures, cheminements organisés, accès à la plage à travers la dune), brise-vents (ganivelles en pied de dune), panneaux de sensibilisation. Cale de mise à l'eau.</p>	
<p>Etat actuel des ouvrages (aspect visuel) : Bon état</p>	
<p>Objectif de l'ouvrage : Préservation de la dune et du lotissement situé en arrière : limite une érosion de la dune causée par le piétinement.</p>	
<p>Atteinte de l'objectif : Lutte contre l'érosion éolienne et l'érosion anthropique (piétinement des dunes).</p>	
<p>Effets plus ou moins indésirables : Ouvrage d'accès bétonné susceptible de bloqué les échanges avec la dune.</p>
