Etude de connaissance des phénomènes d'érosion sur le littoral vendéen

Etude détaillée de la cellule n°3 :
« du Goulet de Fromentine (Pont de Noirmoutier) jusqu'à la Pointe de Grosse Terre à Gilles Croix de Vie »

GEOS Aménagement /
Environnement littoral
12, rue Maréchal Foch
56410 Etel - France

DHI
2/4 rue Edouard Nignon
CS 47202
44372 Nantes Cedex 3

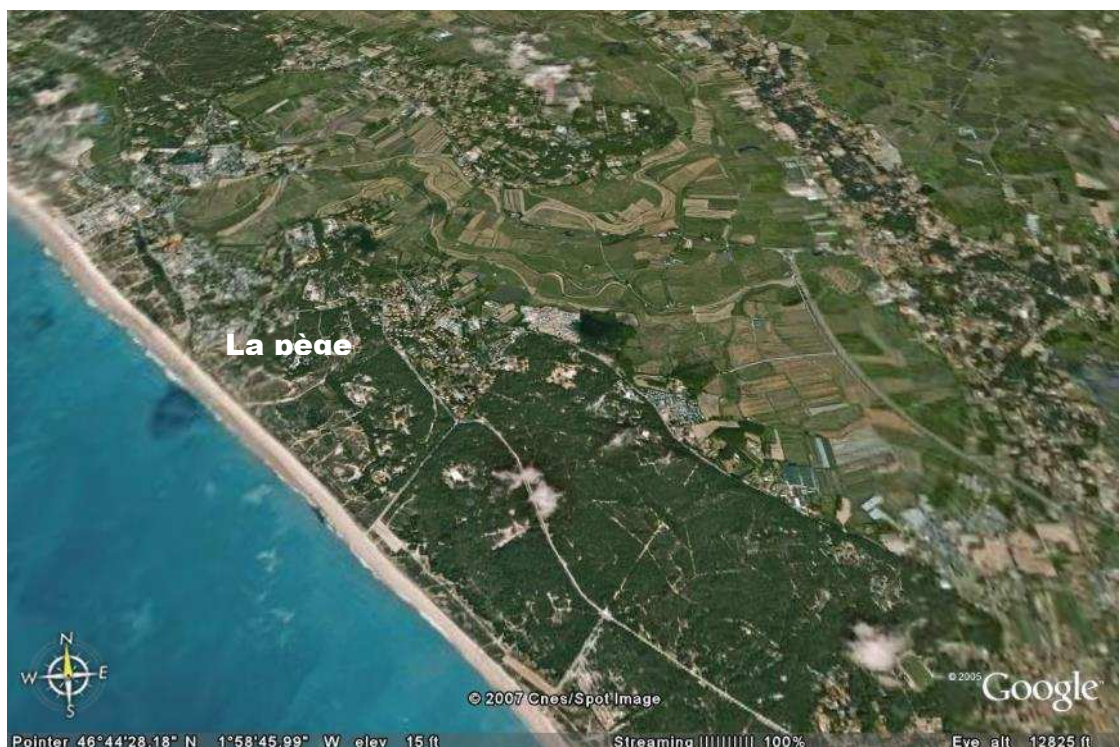
Figure B.1.3: Le cordon dunaire au niveau de La Pège (source : Google Earth)

En arrière du rivage, le cordon dunaire se développe sur une largeur maximale de 3 km (au niveau de Saint-Jean-de-Monts). Il atteint une hauteur le plus souvent d'une dizaine de mètres et rarement plus de 15 à 20 mètres. Cependant, la largeur du cordon est réduite à 250 mètres au lieu-dit La Pège, au niveau du lit de l'ancien exutoire des

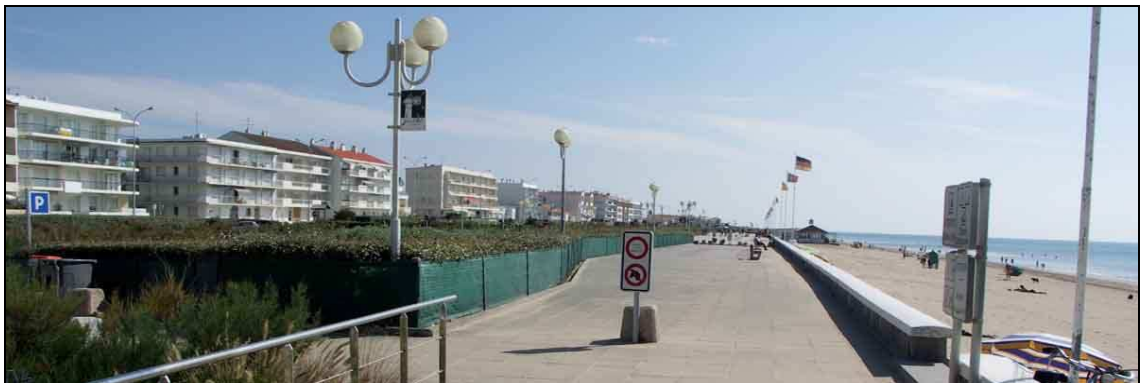
Figure B.1.7 Le remblai de Notre-Dame-de-Monts est aménagé sur 600 mètres dans les années 1970 – 71

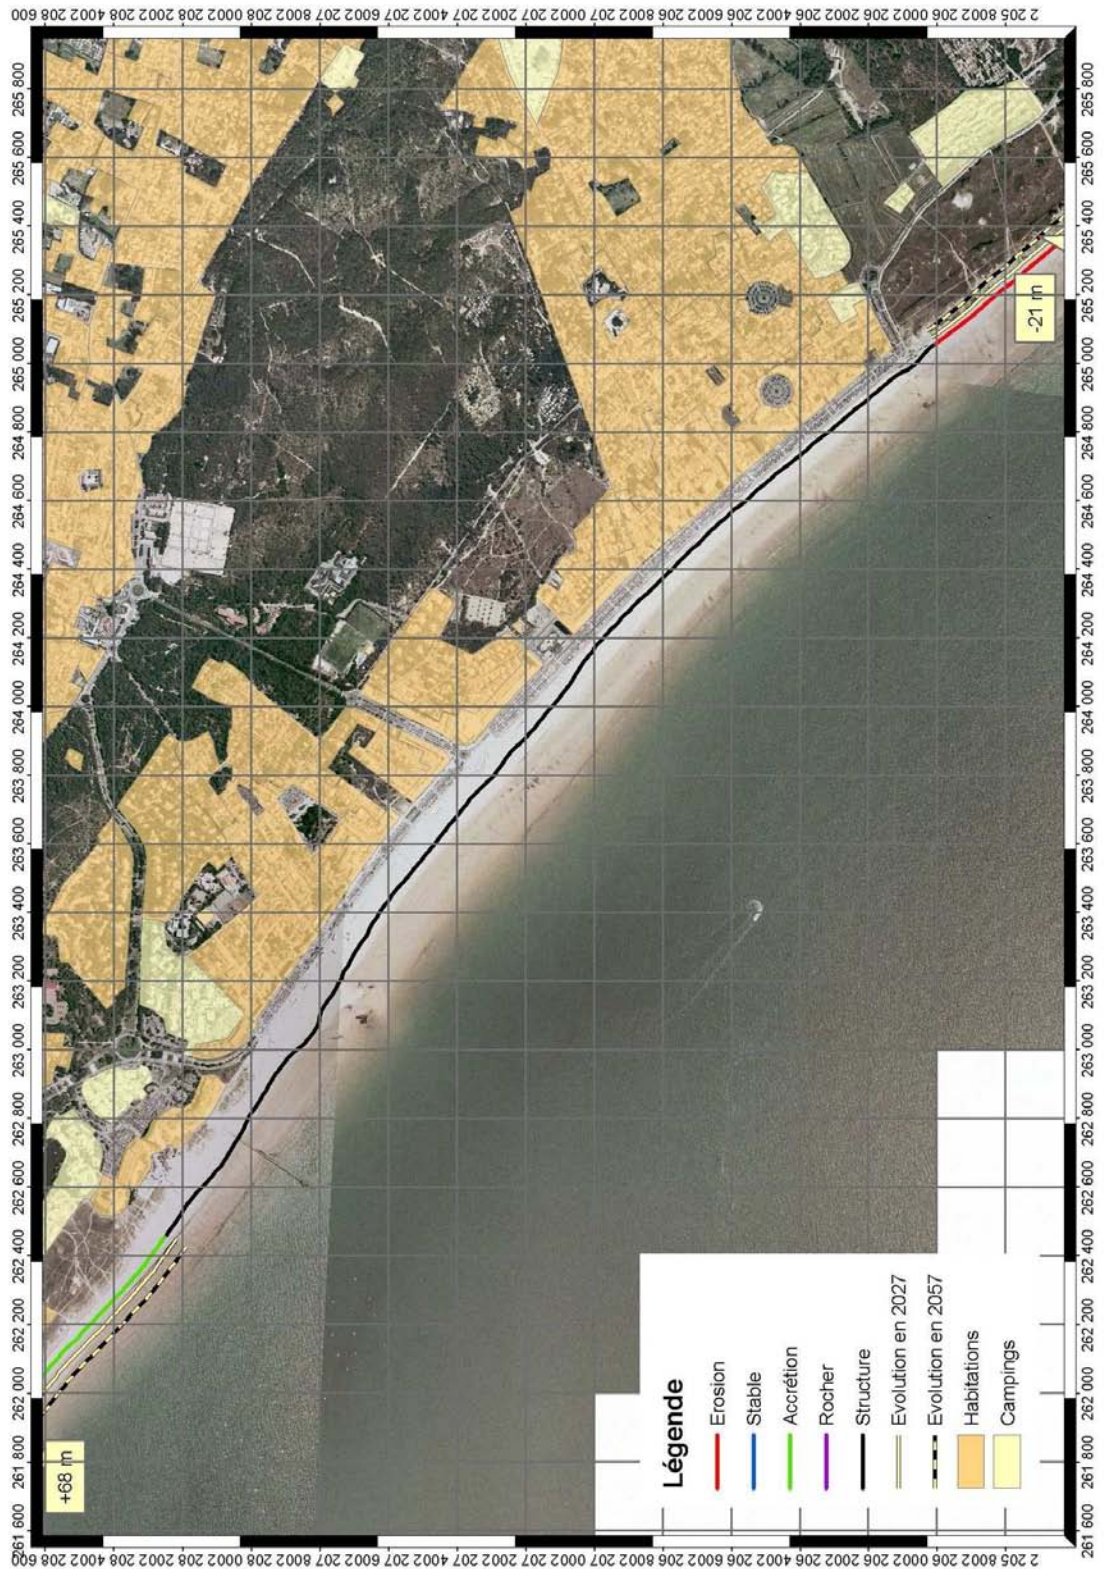
Figure B.2.8 Scénario d'évolution du trait de côte au niveau de Saint-Jean-de-Monts à court terme : localisation du trait de côte en 2001 et 2027..

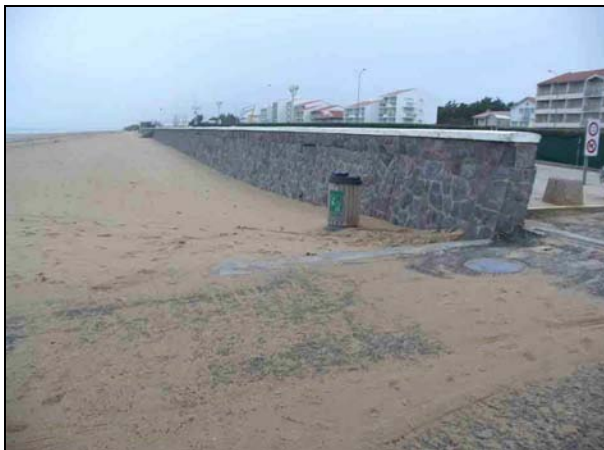
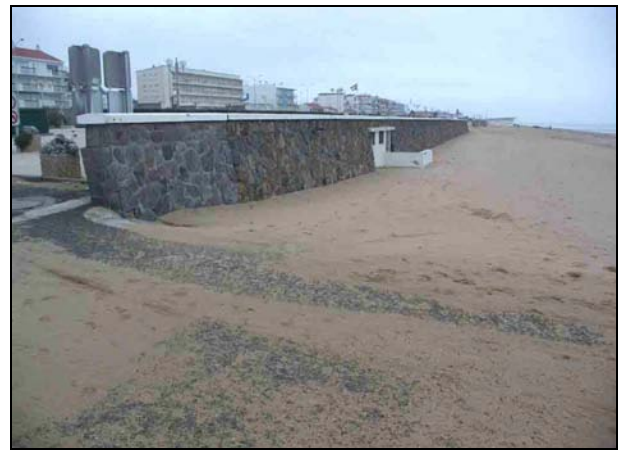
N° de classement sur la carte : 2 Segment US3 – C	Date visite terrain : 13 septembre 2007
Commune : Saint-Jean-de-Monts	Lieu-dit : Remblai

Type :
Perré maçonné et cales – épis perpendiculaires

Atteinte de l'objectif :
Maintien le trait de côte à sa position.

Effets plus ou moins indésirables :
Accélération de l'érosion du trait de côte au Sud de l'ouvrage. Risque d'affouillement à la base de l'ouvrage et abaissement de l'estran devant celui-ci.

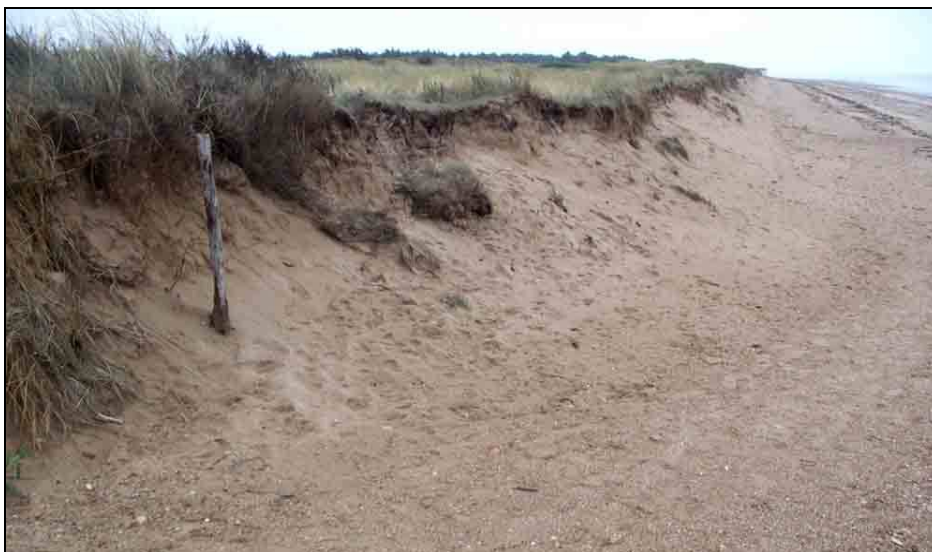
Effets plus ou moins indésirables :
Accélération de l'érosion du trait de côte au Sud de l'ouvrage → recul observé du trait de côte au Sud de l'ouvrage. Risque d'affouillement à la base de l'ouvrage et abaissement de l'estran devant celui-ci.

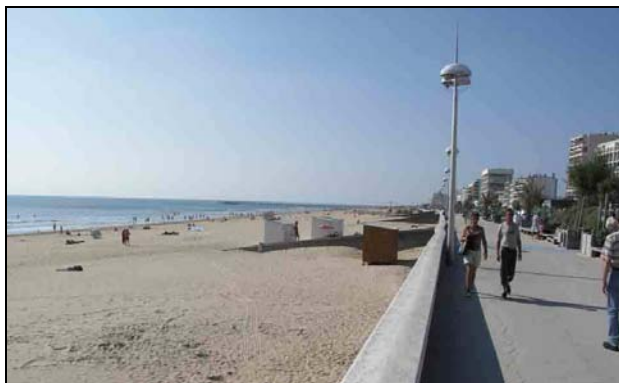
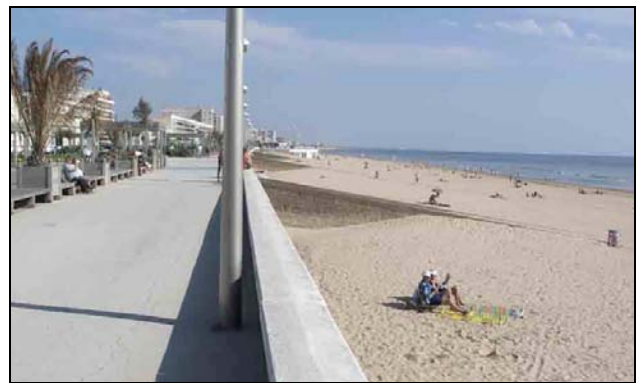
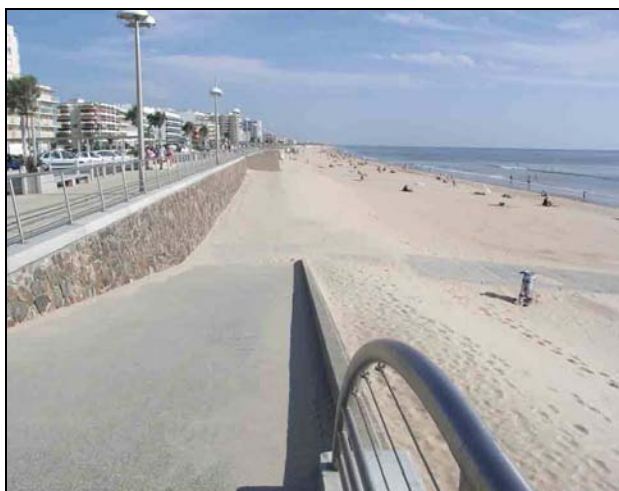
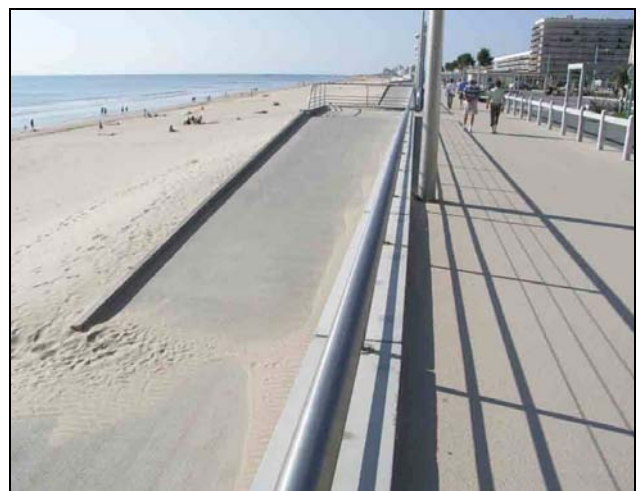
N° de classement sur la carte : 3 Segment US3 – C	Date visite terrain : 5 décembre 2007
Commune : Saint-Jean-de-Monts	Lieu-dit : Extrémité Sud du remblai

Type :
Cordon d'enrochement

Atteinte de l'objectif :
Maintien le trait de côte à sa position actuelle.

Effets plus ou moins indésirables :
Accélération de l'érosion du trait de côte au Sud de l'ouvrage → recul observé du trait de côte (décrochement de la dune) à l'extrémité Sud de l'ouvrage. Risque d'affouillement à la base de l'ouvrage et abaissement de l'estran devant celui-ci.

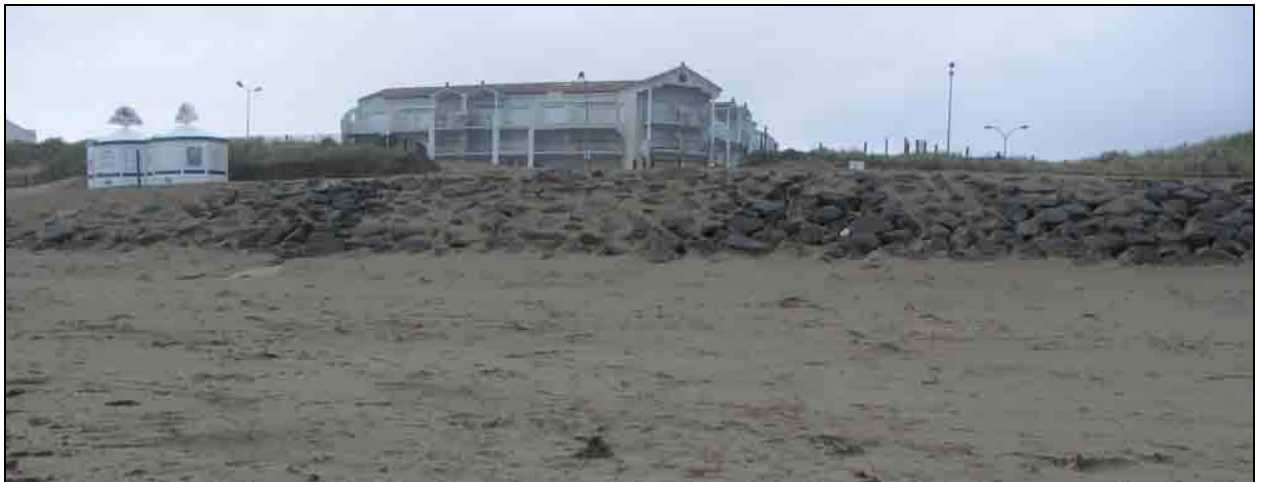
N° de classement sur la carte : 4 Segment US3 – C	Date visite terrain : 4 décembre 2007
Commune : Saint-Hilaire-de-Riez	Lieu-dit : Plage des 60 bornes

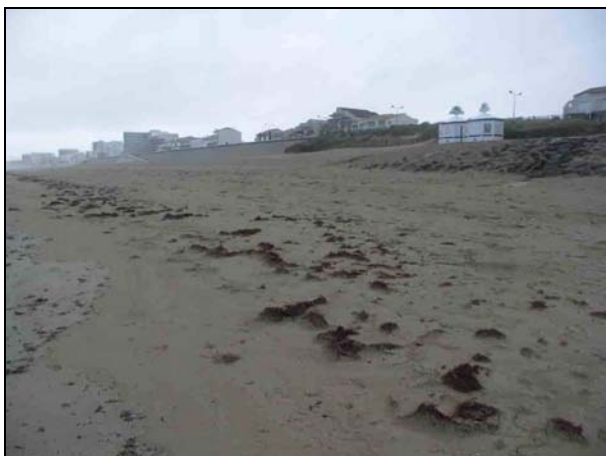
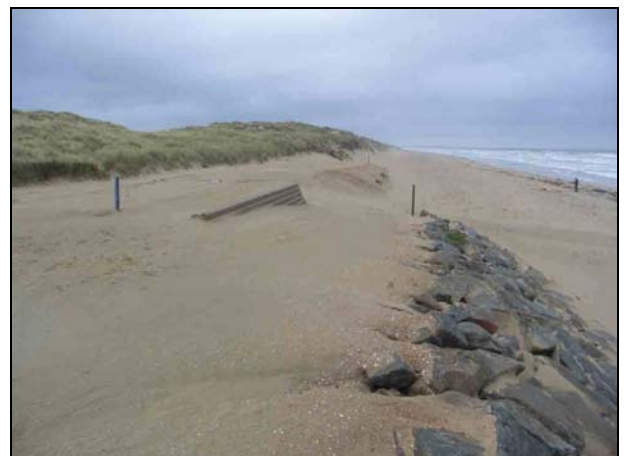
Type :
Cordon en enrochements et système de protection de la dune utilisant des méthodes « douces » : Canalisation du public (clôtures, cheminements organisés, accès à la plage à travers la dune), brise-vents (ganivelles en pied de dune), panneaux de sensibilisation.

Atteinte de l'objectif :
Maintien le trait de côte à sa position actuelle.

Effets plus ou moins indésirables :
Accélération de l'érosion du trait de côte au Sud de l'ouvrage → recul observé du trait de côte (décrochement de la dune) aux extrémités de l'ouvrage. Risque d'affouillement à la base de l'ouvrage et abaissement de l'estran devant celui-ci.

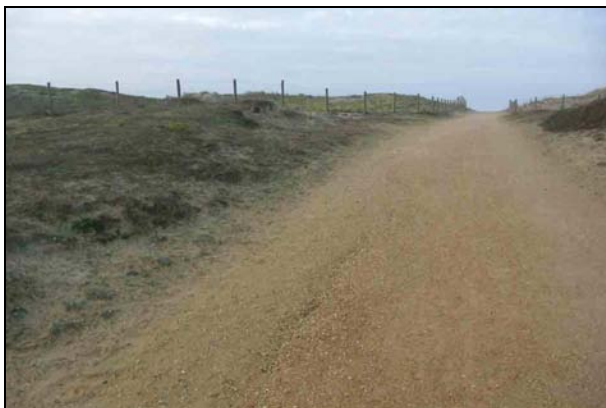
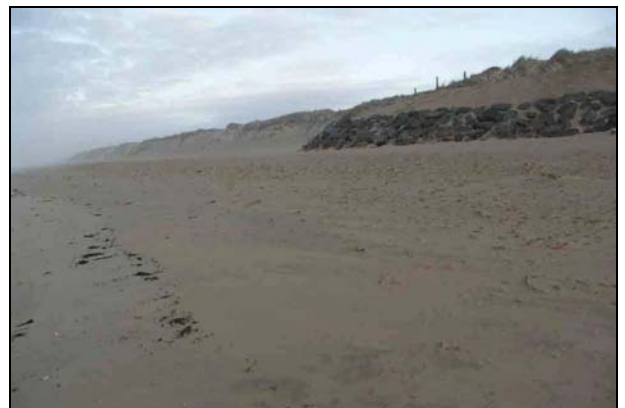
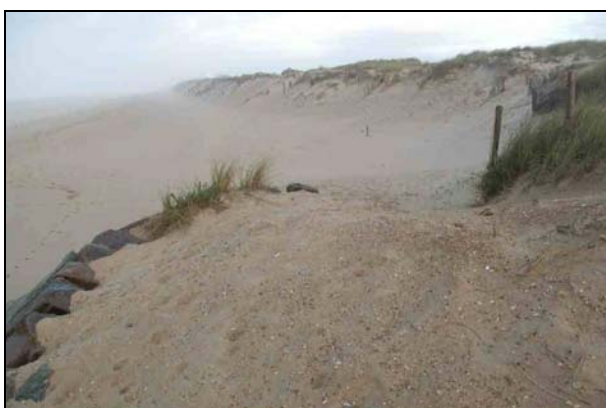
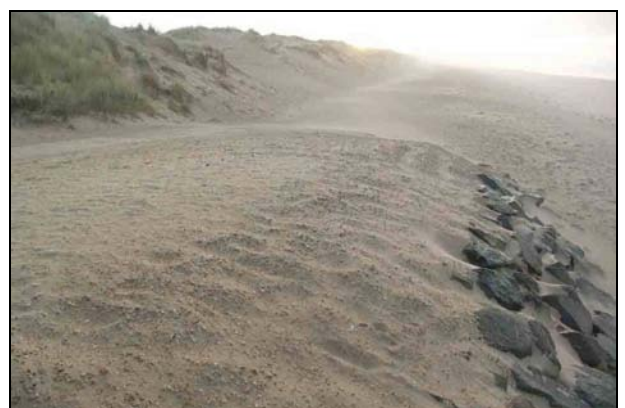
N° de classement sur la carte : 5 Segment US3 – C	Date visite terrain : 4 décembre 2007
Commune : Saint-Hilaire-de-Riez	Lieu-dit : Plage des salins

Effets plus ou moins indésirables :

Accélération de l'érosion du trait de côte au Sud de l'ouvrage → recul observé du trait de côte (décrochement de la dune) aux extrémités de l'ouvrage. Risque d'affouillement à la base de l'ouvrage et abaissement de l'estran devant celui-ci.

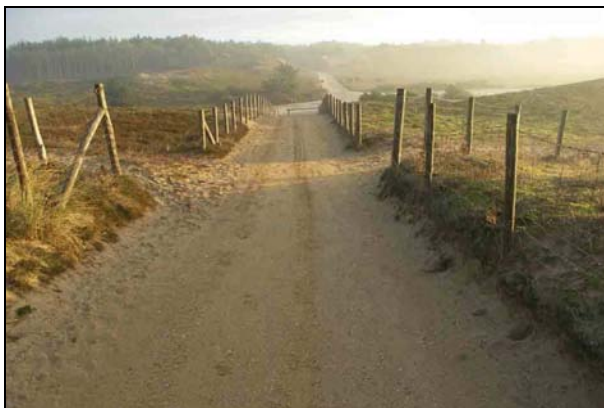
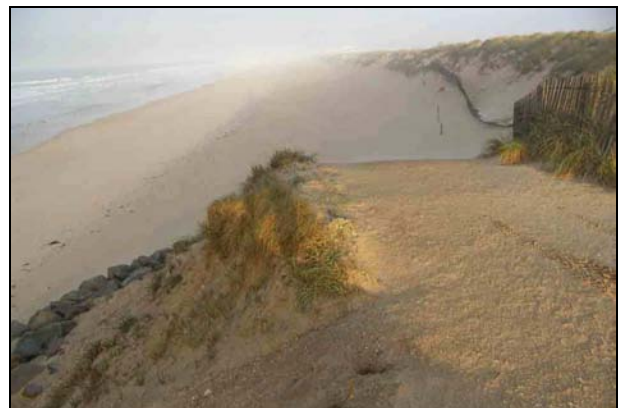
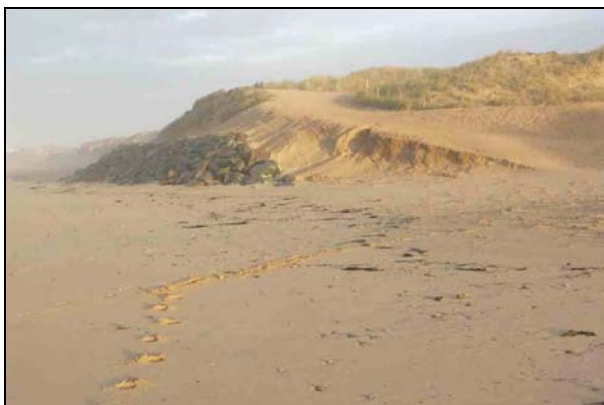
N° de classement sur la carte : 6 Segment US3 – D	Date visite terrain : 4 décembre 2007
Commune : Saint-Hilaire-de-Riez	Lieu-dit : Les Becs (secteur Nord)

Type :
Epis en enrochements de 50 à 60 mètres de longueur

Atteinte de l'objectif :
Aucun dénivelé n'est observé sur les parties apparentes des épis.

Effets plus ou moins indésirables :
Face à l'inefficacité des épis, aucun effets indésirables.

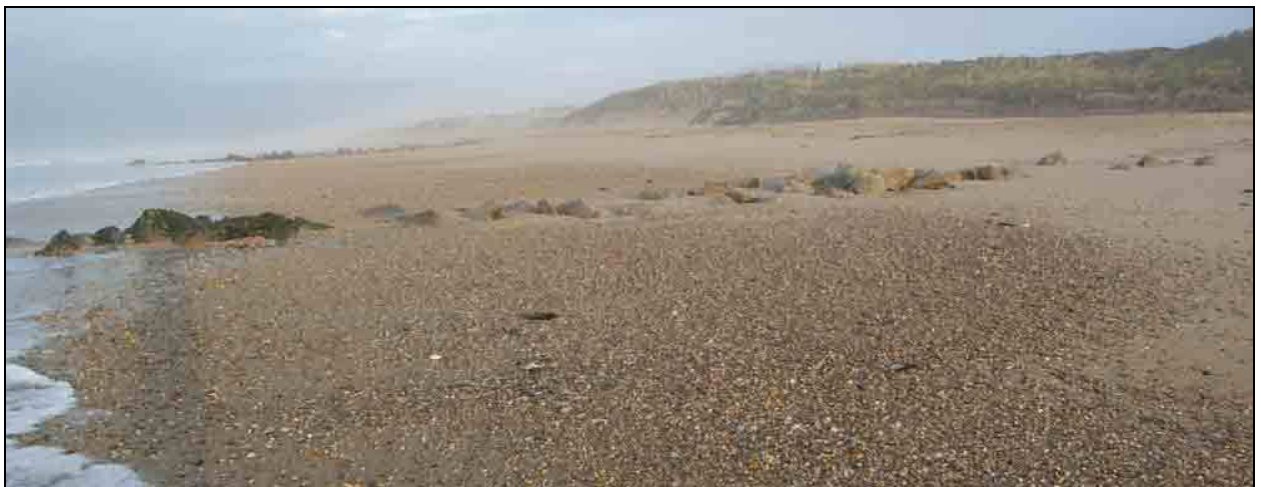
N° de classement sur la carte : 7 Segment US3 – D	Date visite terrain : 4 décembre 2007
Commune : Saint-Hilaire-de-Riez	Lieu-dit : Les Becs

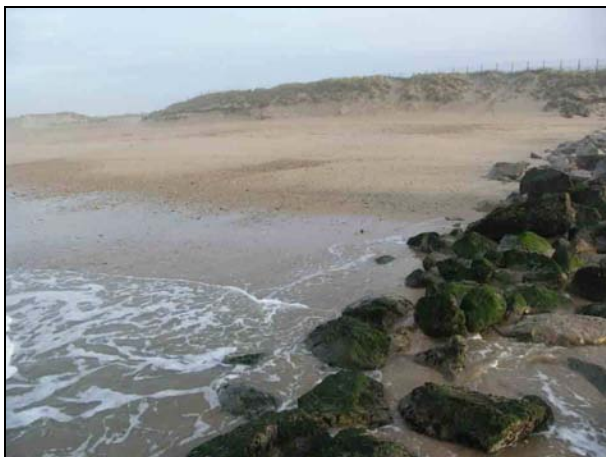
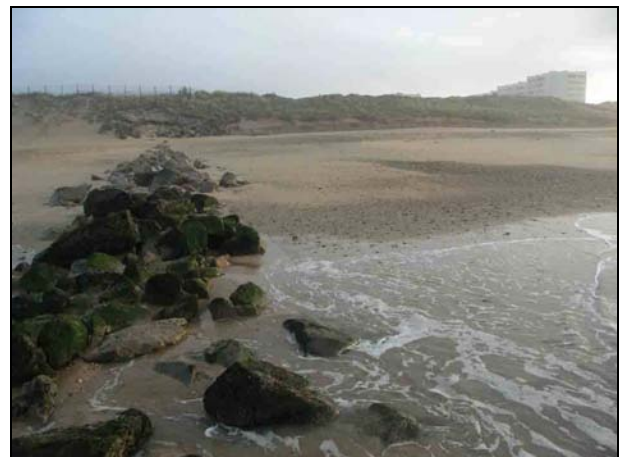
Type :
Cale – épi

Atteinte de l'objectif :
Très léger ensablement sur sa partie exposée au Nord

Effets plus ou moins indésirables :
Risque d'accélération de l'érosion du trait de côte au Sud de l'épi.

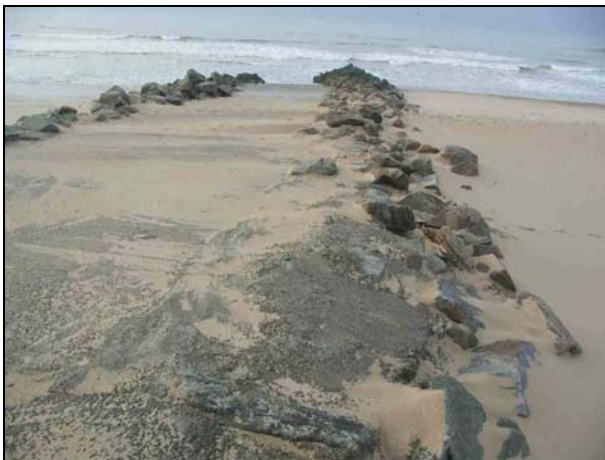
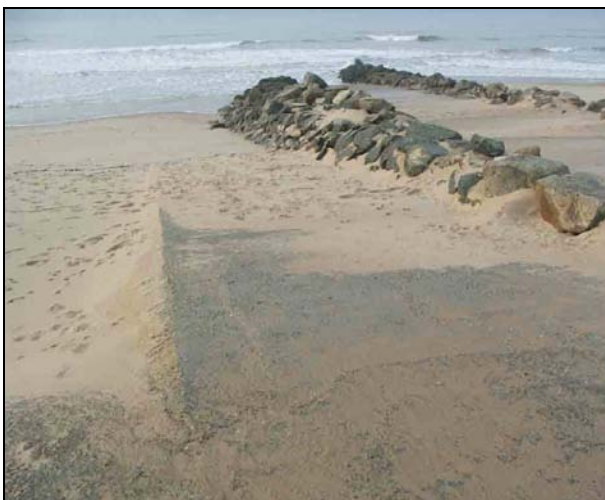
N° de classement sur la carte : 8 Segment US3 – D	Date visite terrain : 4 décembre 2007
Commune : Saint-Hilaire-de-Riez	Lieu-dit : Les Becs

Type :
Cordon en enrochements

Atteinte de l'objectif :
Maintien le trait de côte à sa position actuelle.

Effets plus ou moins indésirables :
Accélération de l'érosion du trait de côte au Sud de l'ouvrage → érosion observée du trait de côte aux extrémités de la digue en enrochements. Risque d'affouillement à la base de l'ouvrage et abaissement de l'estran devant celui-ci.

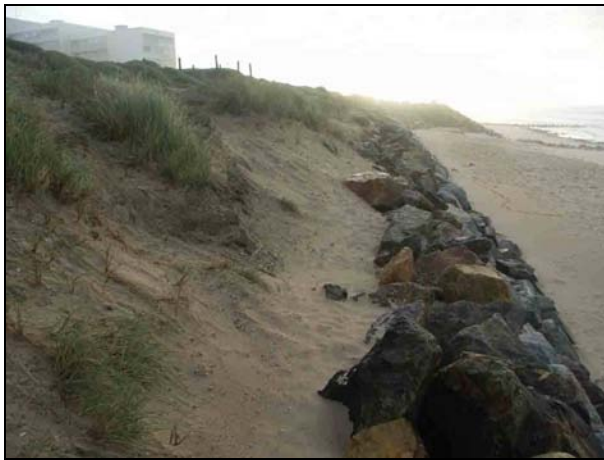
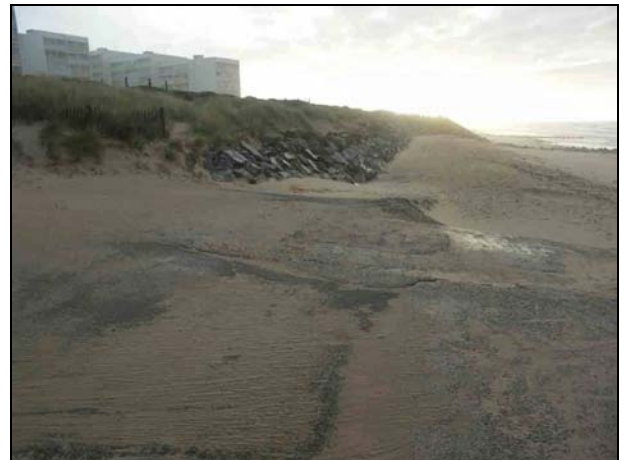
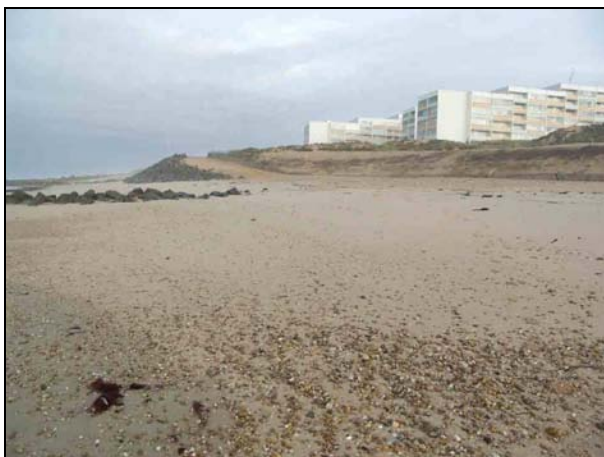
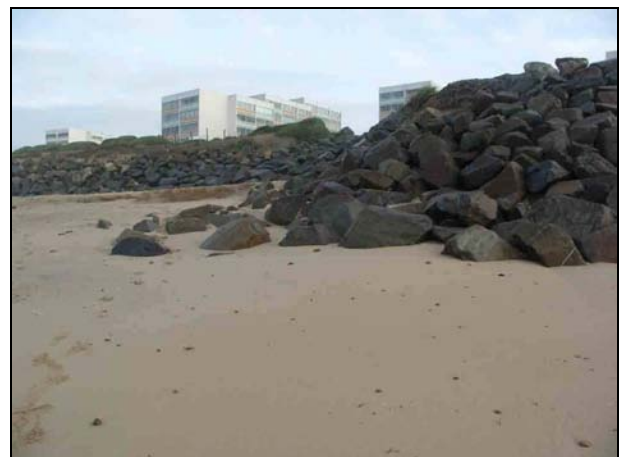
N° de classement sur la carte : 9 Segment US3 – D	Date visite terrain : 4 décembre 2007
Commune : Saint-Hilaire-de-Riez	Lieu-dit : entre les Becs et les Mouettes

Type :
Système de protection de la dune utilisant des méthodes « douces » : Canalisation du public (clôtures, cheminements organisés, accès à la plage), brise-vents (ganivelles en pied de dune et branchages de pins sur la dune), panneaux de sensibilisation.

Objectif de l'ouvrage :
Restauration progressive de cette dune bordière qui était fortement dégradée

Atteinte de l'objectif :
Dispositif qui permet de lutter contre l'érosion éolienne et l'érosion anthropique (piétinement des dunes)

Effets plus ou moins indésirables :
Néant

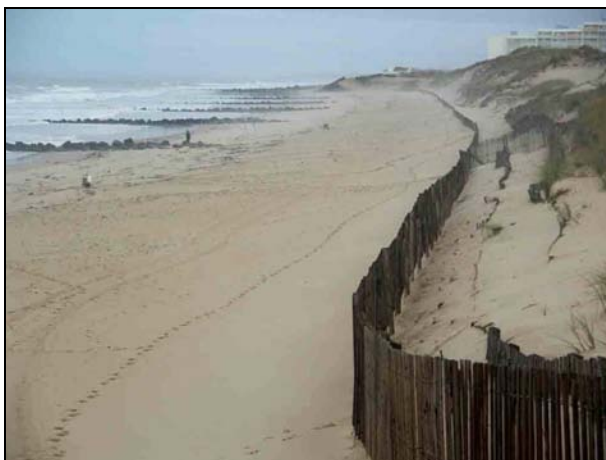
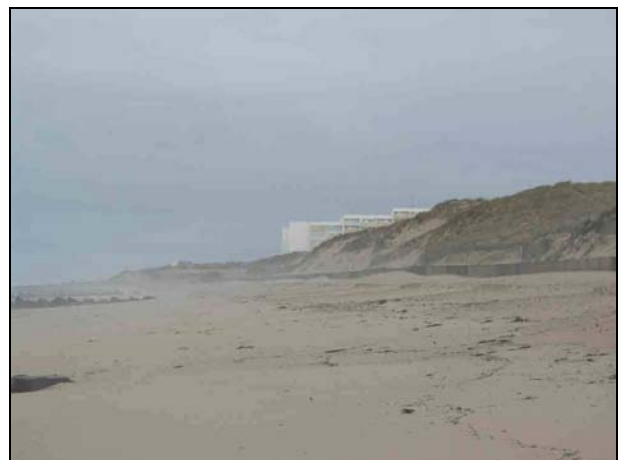
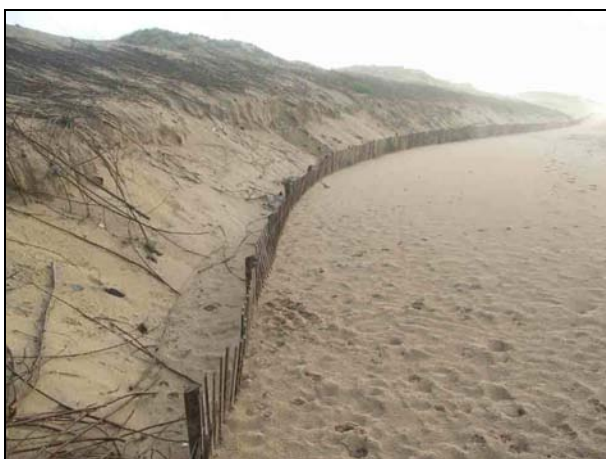
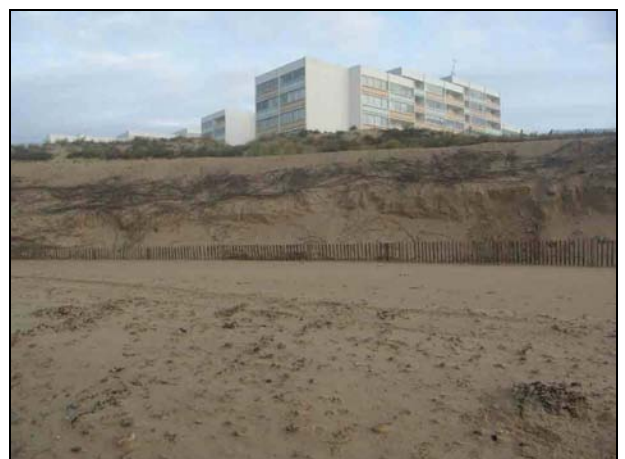
N° de classement sur la carte : 10 Segment US3 – D	Date visite terrain : 4 décembre 2007 et 13 septembre 2007
Commune : Saint-Hilaire-de-Riez	Lieu-dit : Entre les Becs et les Mouettes

Type :
Epis en enrochements de 50 à 60 mètres de longueur

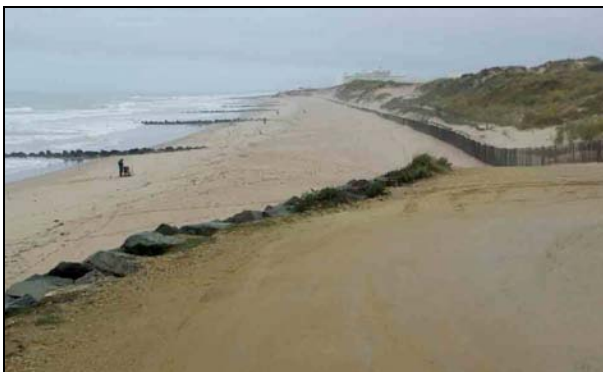
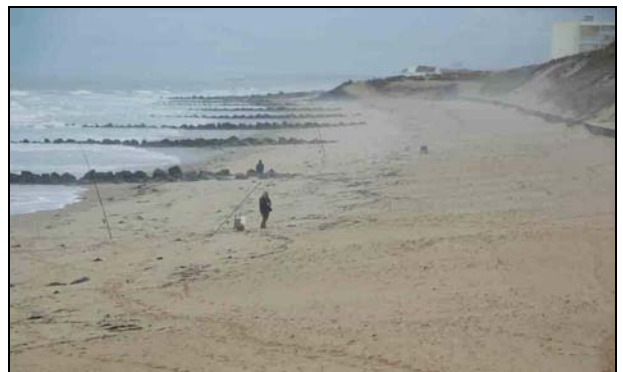
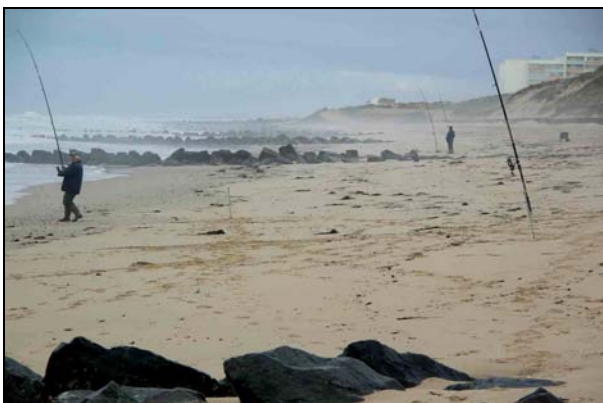
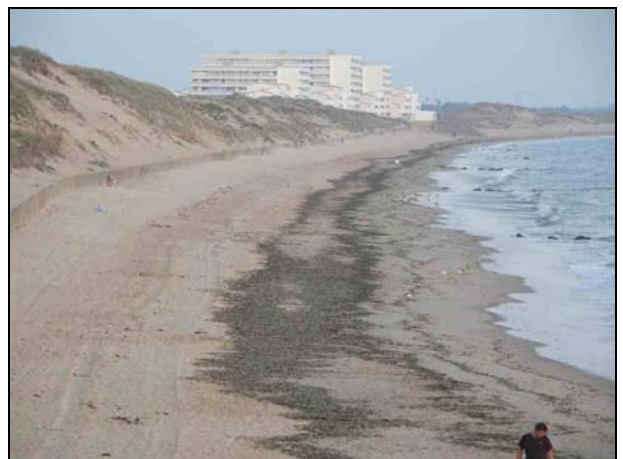
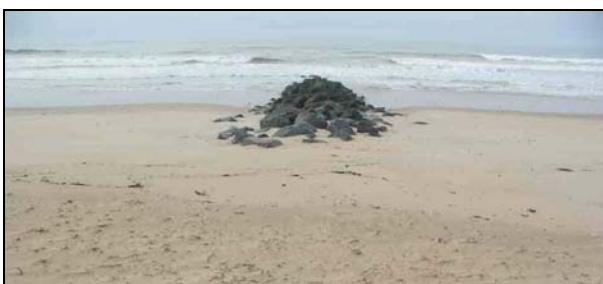
N° de classement sur la carte : 11 Segment US3 – D	Date visite terrain : 4 décembre 2007
Commune : Saint-Hilaire-de-Riez	Lieu-dit : Les Mouettes

Type :
Cordon en enrochements

Etat actuel des ouvrages (aspect visuel) :
Bon état

Atteinte de l'objectif :
Maintien le trait de côte à sa position actuelle.

Effets plus ou moins indésirables :
Accélération de l'érosion du trait de côte au Sud de l'ouvrage → érosion observée du trait de côte aux extrémités de la digue en enrochements. Risque d'affouillement à la base de l'ouvrage et abaissement de l'estran devant celui-ci.

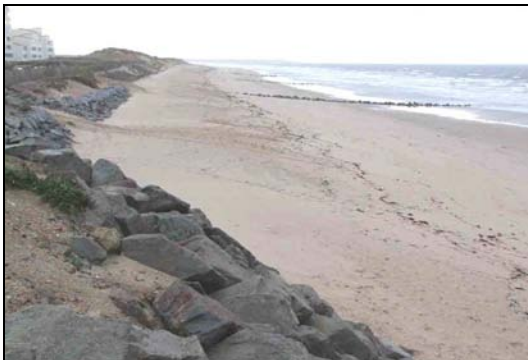
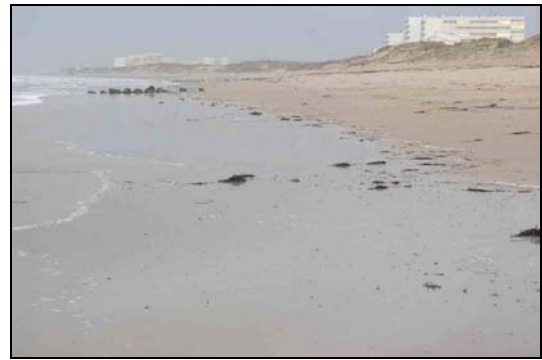
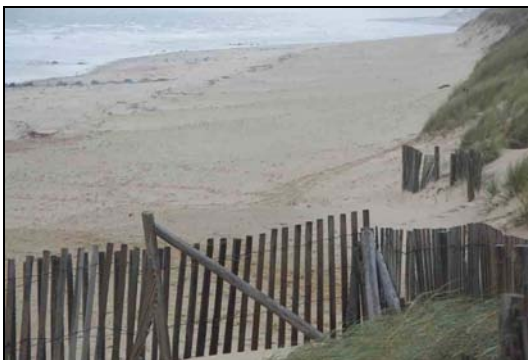
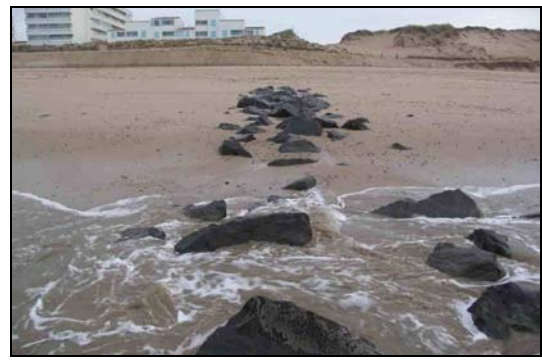
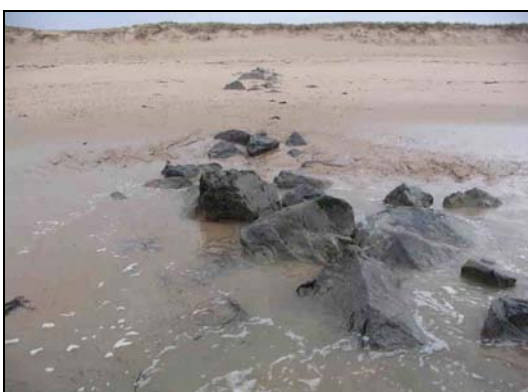
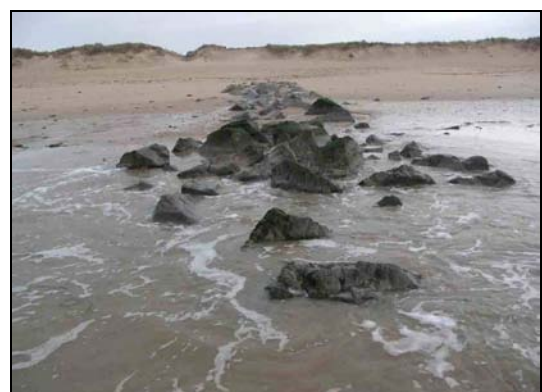
N° de classement sur la carte : 14 Segment US3 – E	Date visite terrain : 4 décembre 2007
Commune : Saint-Hilaire-de-Riez	Lieu-dit : Plage de Sion

Type :
Perré bas + cale

Etat actuel des ouvrages (aspect visuel) :
Bon état

Objectif de l'ouvrage :
Protection de l'aire de stationnement située en arrière.
Par ailleurs, on note une légère accumulation de sable sur le flanc Nord de la cale

Effets plus ou moins indésirables :
Risque d'affouillement à la base de l'ouvrage et abaissement de l'estran devant celui-ci.

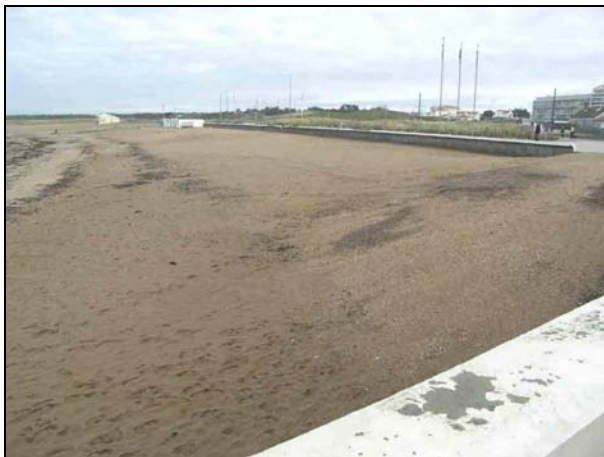
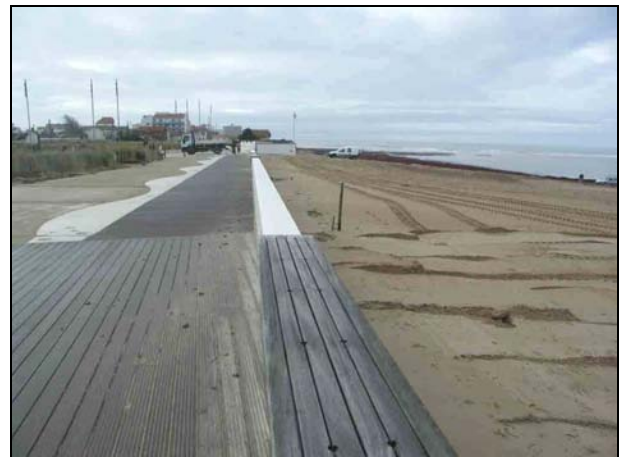
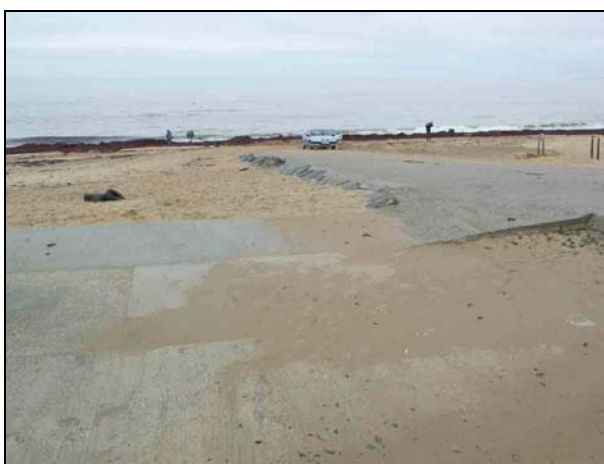
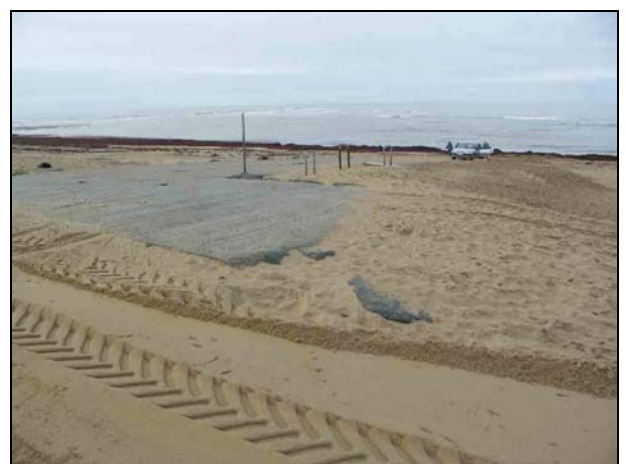
N° de classement sur la carte : 15 Segment US3 – E	Date visite terrain : 4 décembre 2007
Commune : Saint-Hilaire-de-Riez	Lieu-dit : Plage de Sion

Type :
Perré haut + cale

Etat actuel des ouvrages (aspect visuel) :
Bon état

Atteinte de l'objectif :
Maintien le trait de côte à sa position actuelle.

Effets plus ou moins indésirables :
Risque d'affouillement à la base de l'ouvrage et abaissement de l'estran devant celui-ci.

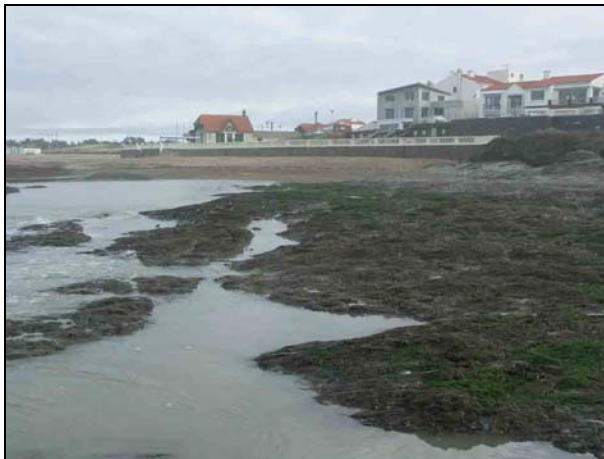
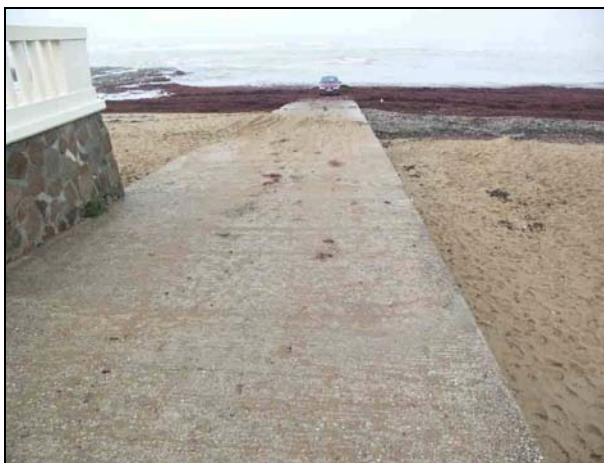
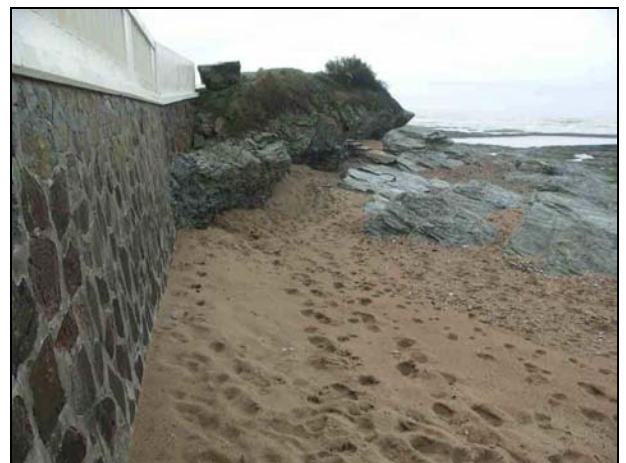
N° de classement sur la carte : 16 Segment US3 – E	Date visite terrain : 4 décembre 2007
Commune : Saint-Hilaire-de-Riez	Lieu-dit : Corniche vendéenne (Nord)
Type : Protections de pied de falaises (enrochements et murs)	
Etat actuel des ouvrages (aspect visuel) : Bon état en général (excepté à l'extrémité Nord de l'enrochement de la plage de Pineau où l'on note la présence de quelques blocs qui ont basculé sur l'estran)	
Objectif des ouvrages : Protection de la route et du secteur d'habitations situées en arrière.	
Efficacité des ouvrages : Dispositif mis en place pour lutter contre le recul du trait de côte sous l'effet de l'action marine mais pas pour lutter contre l'érosion par ruissellement et infiltration des eaux pluviales	
Effets plus ou moins indésirables : Néant

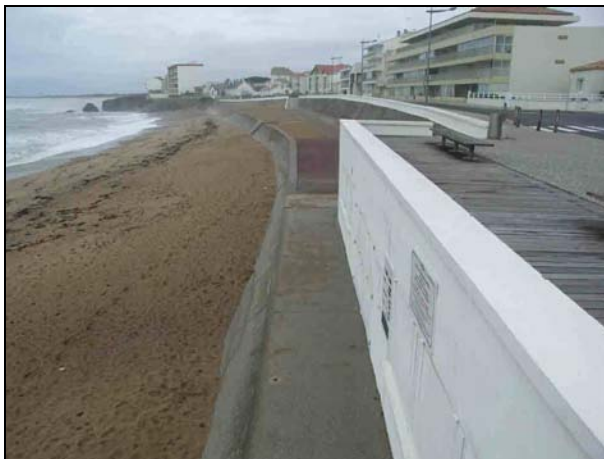
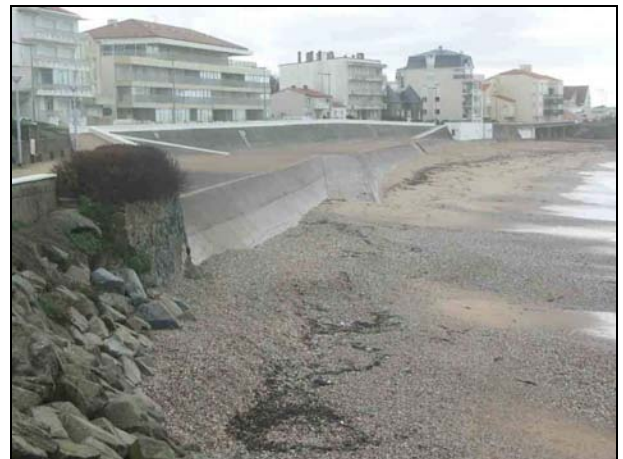
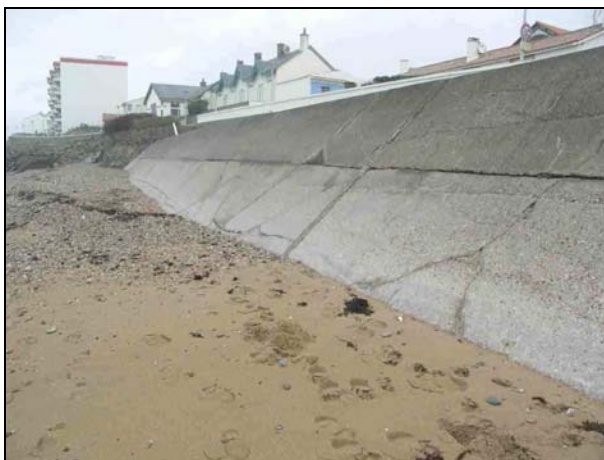
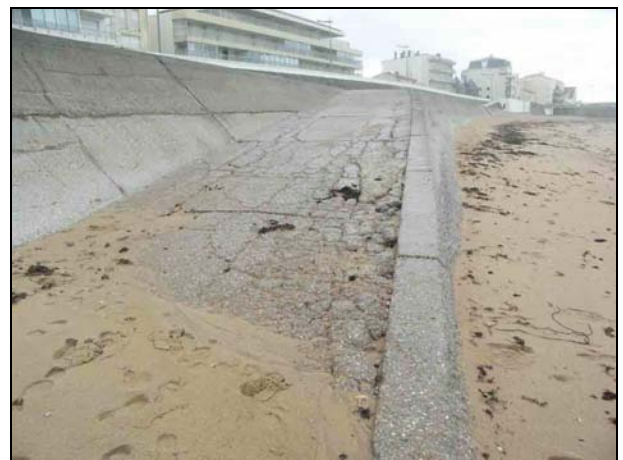
N° de classement sur la carte : 18 Segment US3 – E	Date visite terrain : 4 décembre 2007
Commune : Saint-Hilaire-de-Riez	Lieu-dit : Corniche vendéenne (Sud)
Type : Protections de pied de falaises (enrochements et murs)	
Etat actuel des ouvrages (aspect visuel) : Bon état en général	
Objectif de l'ouvrage : Protection de la route et du secteur d'habitations situées en arrière.	
Efficacité des ouvrages : Dispositif mis en place pour lutter contre le recul du trait de côte sous l'effet de l'action marine mais pas pour lutter contre l'érosion par ruissellement et infiltration des eaux pluviales	
Effets plus ou moins indésirables : Néant

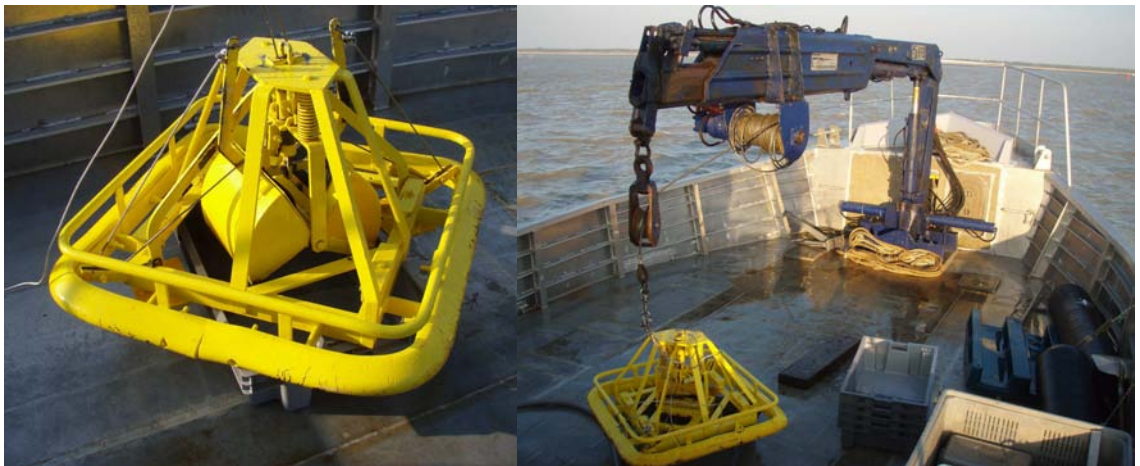
Les campagnes de prélèvement se sont déroulées les jours du 14 décembre 2007 et du 29 janvier 2008 à bord du Tzigane II, propriété de M. Thierry Longépée. Les prélèvements ont été effectués à l'aide d'une benne Smith Mc Intire d'un poids de 100 kg à vide et d'une ouverture de 0,1 m². Cette benne est manipulée à l'aide d'un bras télescopique embarqué sur le bateau.

Figure C.2.2 Benne Smith Mc Intire utilisée pour les prélèvements et vue de la benne montée sur le bras télescopique

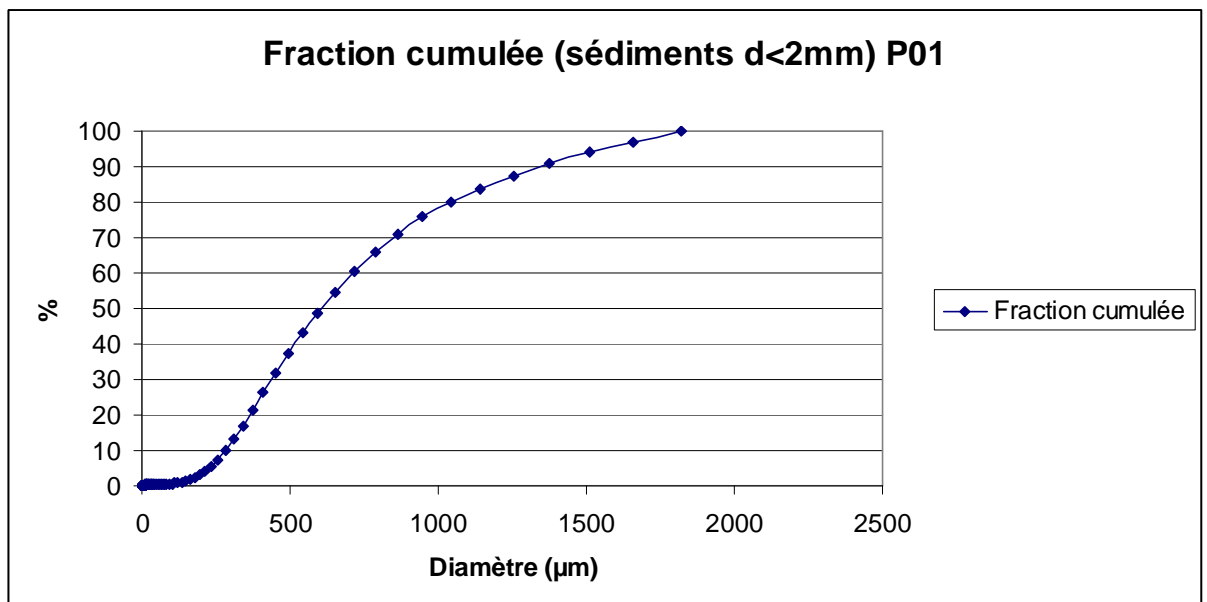
Figure C.2.4 : répartition des sédiments et fractions cumulées des sédiments d<2mm au point P01

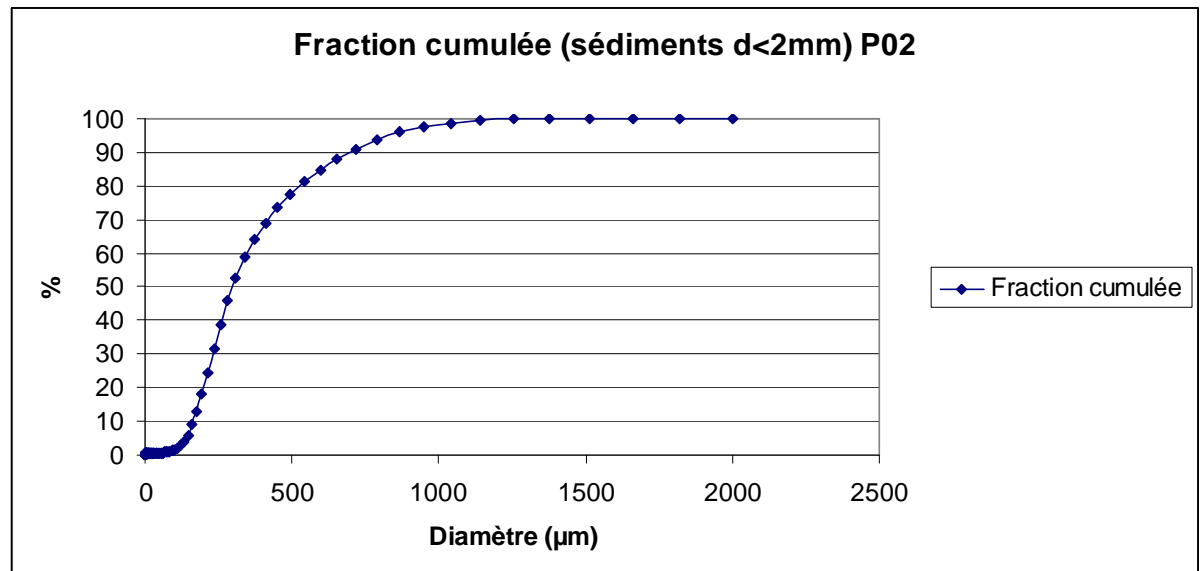
Figure C.2.5 : répartition des sédiments et fractions cumulées des sédiments d<2mm au point P02

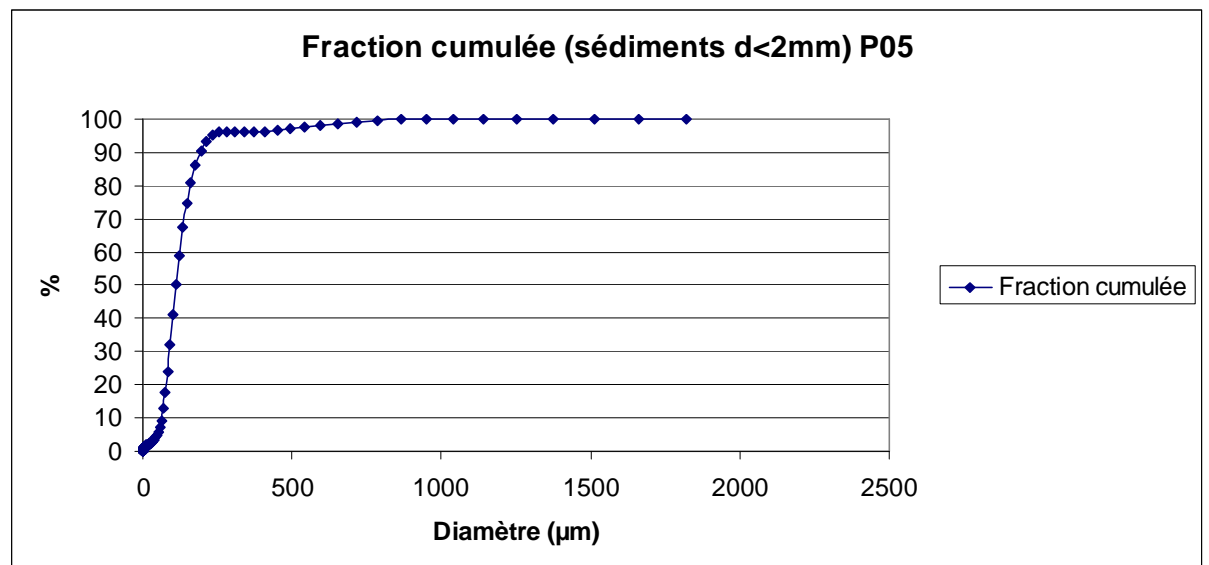
Figure C.2.8 : répartition des sédiments et fractions cumulées des sédiments d<2mm au point P05
