Observations Coastsnap sur la plage de la Linière (Noirmoutier)

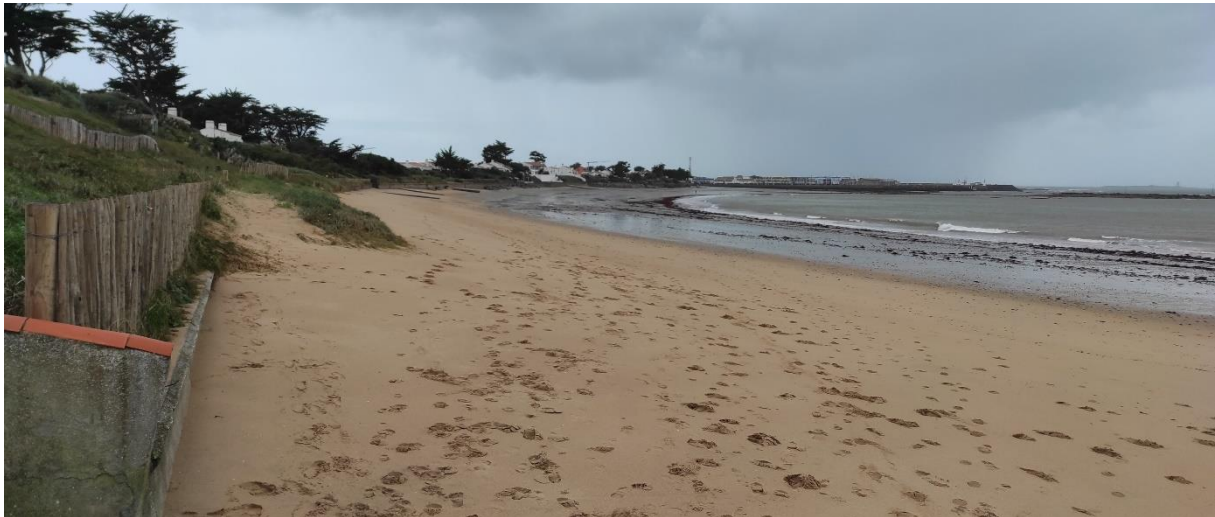
Situation pré-tempête Céline, le 28 octobre à 12h46.

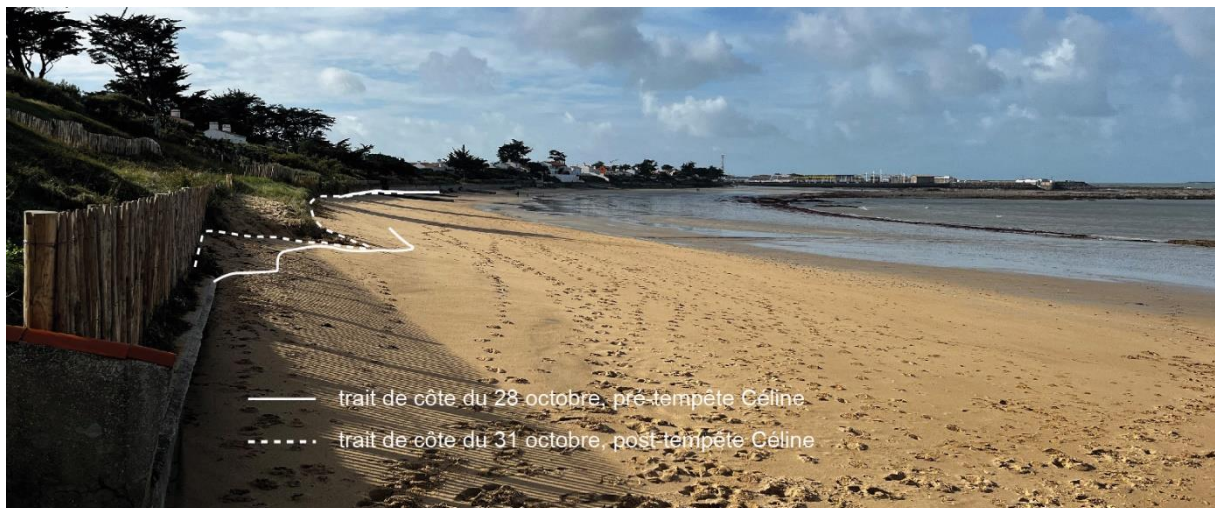
Situation post-tempête Céline, le 31 octobre à 12h32. Le passage de Céline, première tempête automnale, a occasionné un recul au niveau de la dune (premier plan) et un démaigrissement perceptible au second plan au niveau de l'ouvrage transversal.

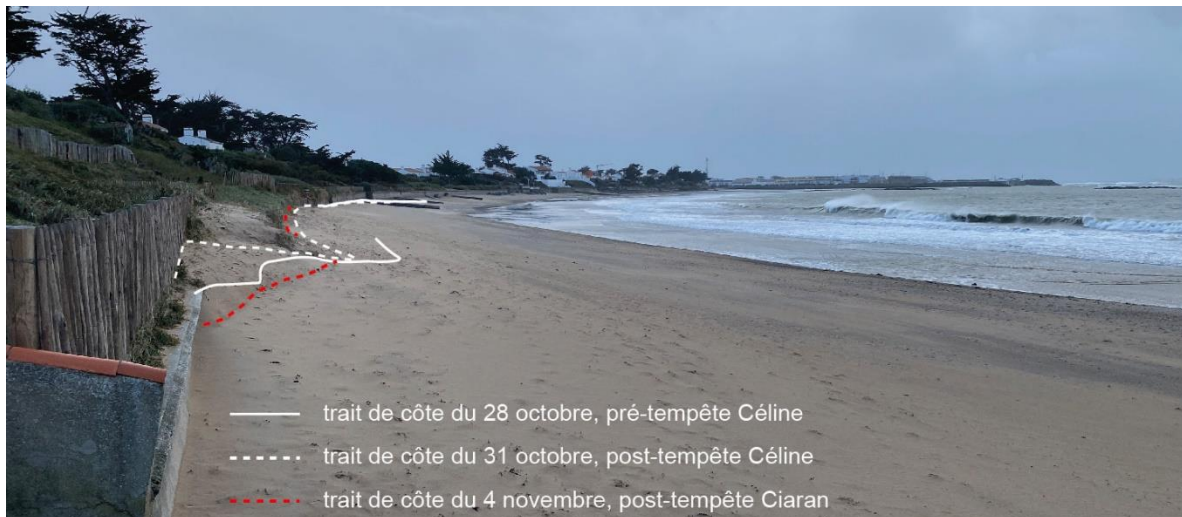
Situation post-tempête Ciaran, le 4 novembre à 16h36. Le démaigrissement du haut de plage s'est légèrement accentué au second plan au niveau de l'ouvrage transversal, ainsi que le recul du trait de côte. Au premier plan, la position du trait de côte à la suite de la tempête Céline n'est déjà plus visible en raison d'un placage de sédiment au niveau du pied de dune.
