Etude de connaissance des phénomènes d'érosion sur le littoral vendéen

Etude détaillée de la cellule n°2 : « Côte Ouest de l'île de Noirmoutier »

Projet ETUDE DE CONNAISSANCE DES PHENOMENES D'EROSION SUR LE LITTORAL VENDEEN Etude détaillée de la cellule n°2 : « Côte Ouest de l'île de Noirmoutier »		Projet No 50198			
Auteurs Erwan Le Cornec GEOS Matthieu Fiere DHI Nicholas Grunnet DHI Pierre Peeters DHI		Date 21/02/2008			
		Approuvé par Pierre Peeters			
3	Revu par S. Raison (DDE 85)	PPE			
Révisi	Description	Par	Vérfié	Approuvé	Date
Mots clés Propagation de houle, transit sédimentaire, érosion, aléa, enjeux,		Classification <input type="checkbox"/> Ouvert <input type="checkbox"/> Interne <input checked="" type="checkbox"/> Client

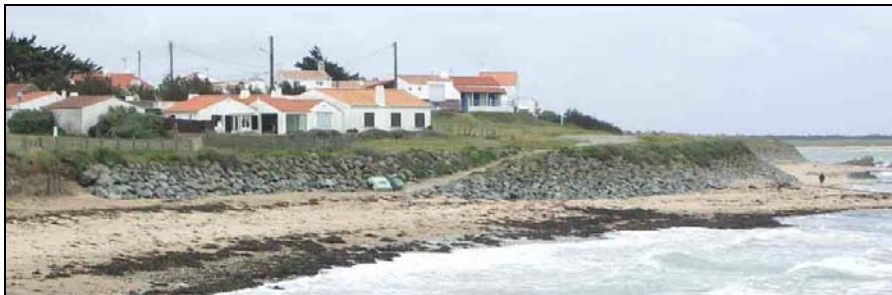
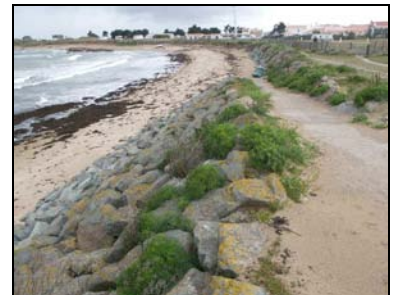
Atteinte de l'objectif :
Maintien le trait de côte à sa position actuelle

Effets plus ou moins indésirables :
Risque d'affouillement à la base de l'ouvrage et risque de contournement au Sud (présence d'une zone d'accumulation de remblai fragilisée par le ruissellement des eaux pluviales et par l'action marine).

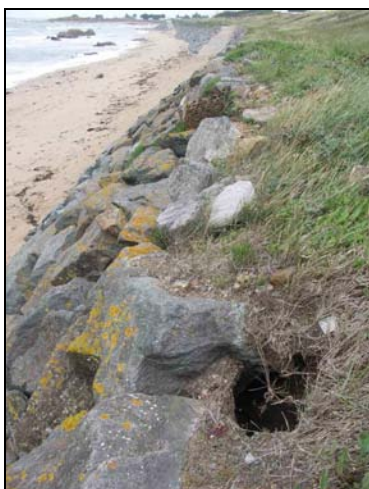
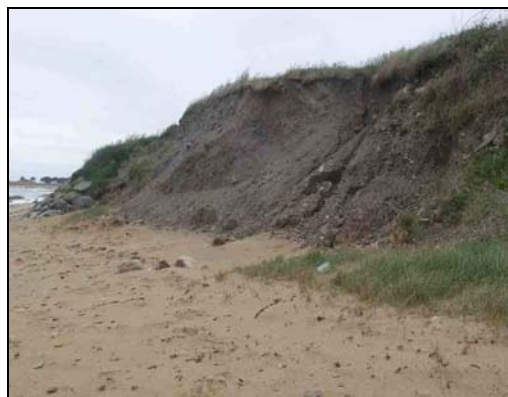
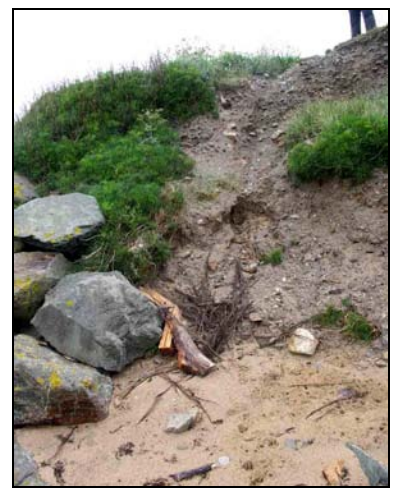
N° de classement sur la carte : 3 Segment US2 – A	Date visite terrain : 15 mai 2007
Commune : Noirmoutier-en-l'Île	Lieu-dit : L'Herbaudière - Luzéronda

Type :
Succession d'ouvrages divers (enrochements, perrés maçonnés) implantés ponctuellement.
Présence d'une cale de mise à l'eau perpendiculaire au rivage

Efficacité des ouvrages :
Maintien le trait de côte à sa position actuelle. Accumulation de sable sur la face Nord de la cale

Effets plus ou moins indésirables :
Affouillement à la base de l'escalier d'accès à la plage et de la face Sud de la cale.

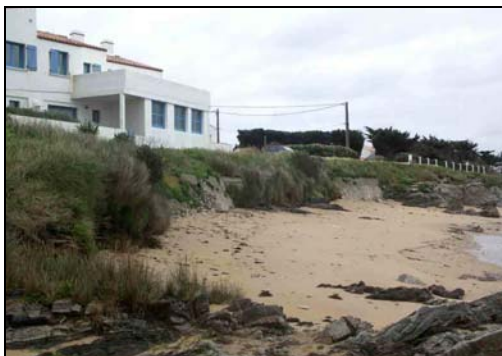
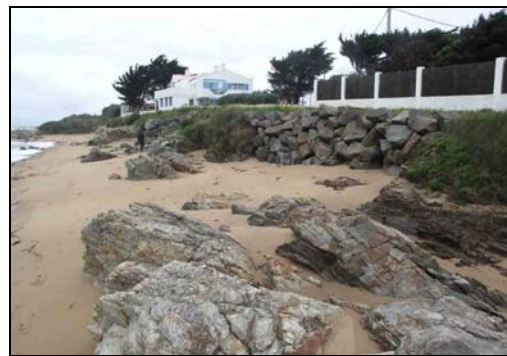
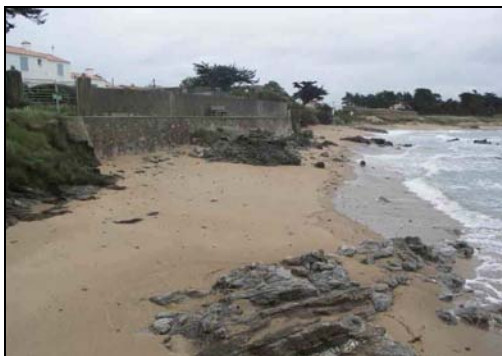
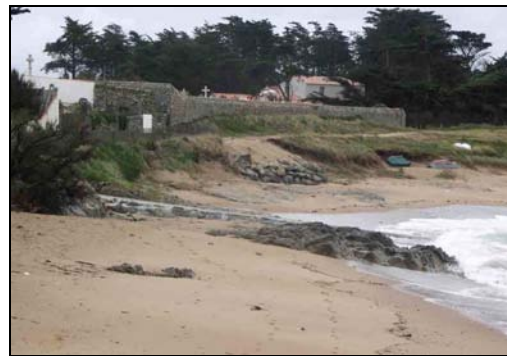
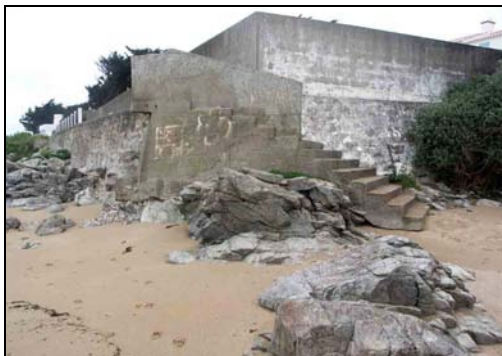
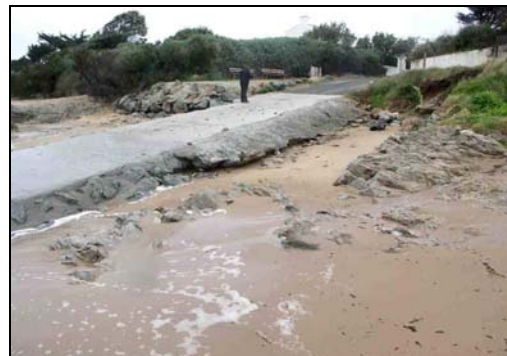
N° de classement sur la carte : 4 Segment US2 – A	Date visite terrain : 15 mai 2007
Commune : Noirmoutier-en-l'Île	Lieu-dit : Plage de Luzérondo

Type :
Système de protection de la dune utilisant des méthodes « douces » : Canalisation du public (clôtures, cheminements organisés, accès à la plage à travers la dune), brise-vents (ganivelles en pied de dune et branchages de pins sur la dune), panneaux de sensibilisation.

Atteinte de l'objectif :
Lutte contre l'érosion éolienne et l'érosion anthropique (piétinement des dunes)

Effets plus ou moins indésirables :
Les dispositions de protection douce ne semble pas complet et insuffisant (absence de ganivelle dans la partie littorale)

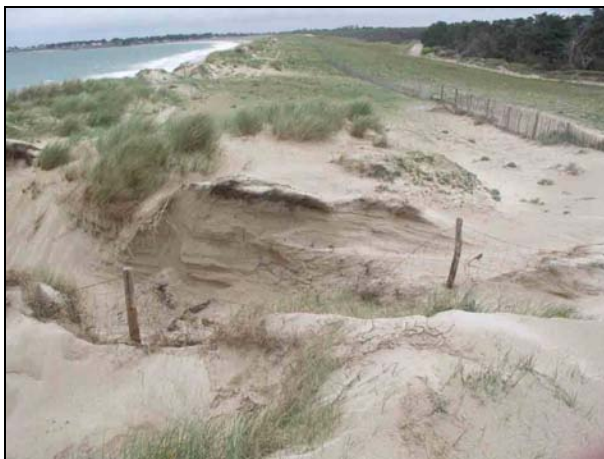
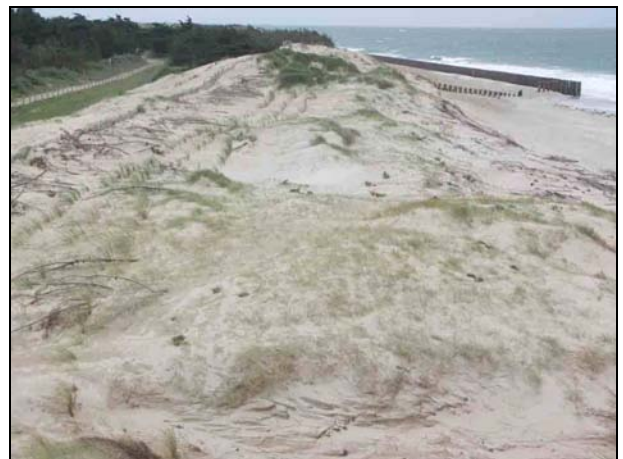
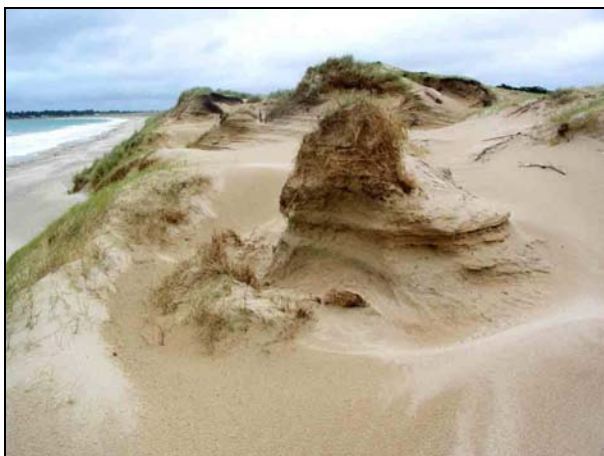
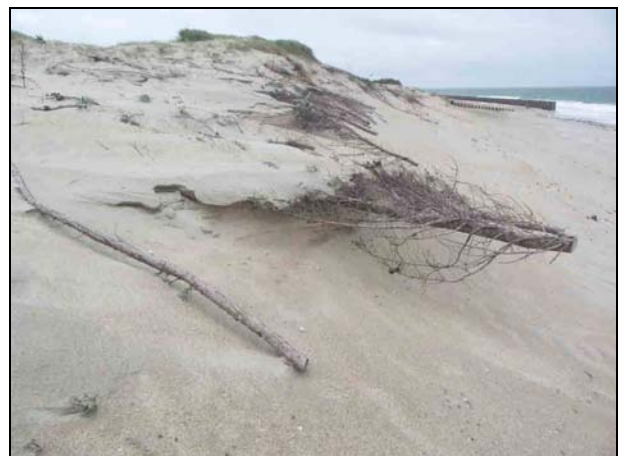
N° de classement sur la carte : 5 Segment US2 – A	Date visite terrain : 15 mai 2007
Commune : Noirmoutier-en-l'Île	Lieu-dit : Dune de L'Hommée

Type :
Pieux hydrauliques (2 alignements sur 340 mètres + 2 épis) et rechargement en sable (20 000 m³). Opération réalisée en 2006

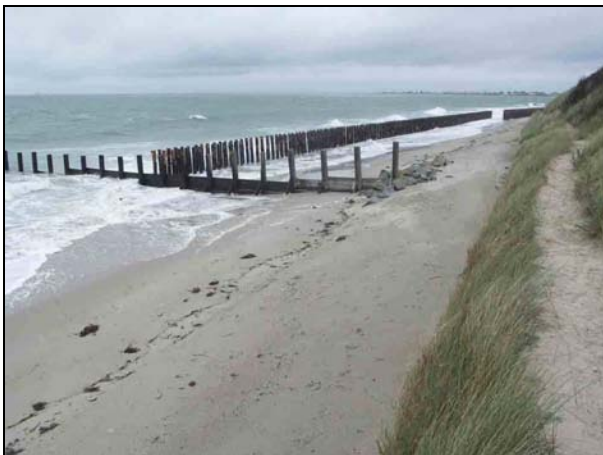
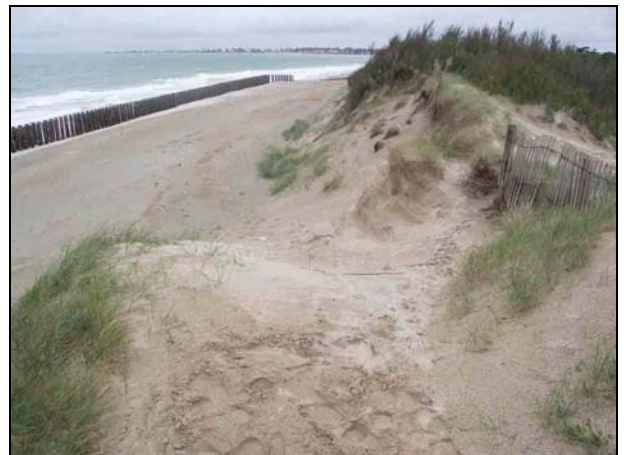
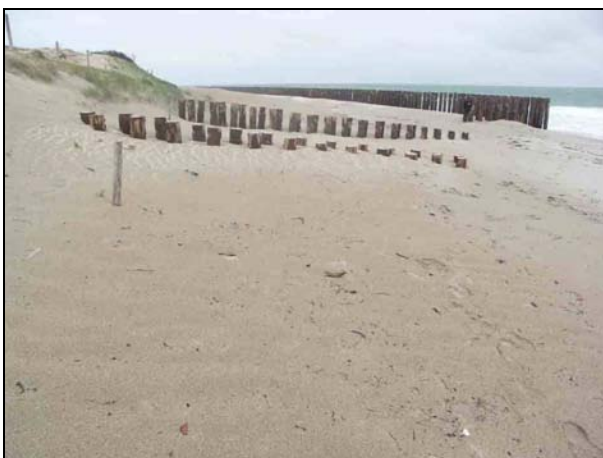
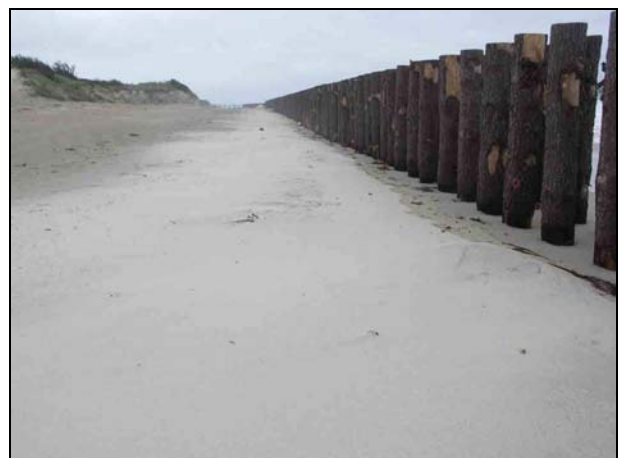
N° de classement sur la carte : 6 Segment US2 – A	Date visite terrain : 15 mai 2007
Commune : Noirmoutier-en-l'Île	Lieu-dit : Dune de L'Hommée

Type :
Mur béton dit « des Sénégalais » (1937 – 1938) et cordons d'enrochements à son extrémité Nord (2001)

Etat actuel des ouvrages (aspect visuel) :
Bon état.

Atteinte de l'objectif :
L'ouvrage s'est ensablé et a été recouvert d'une dune au cours des années qui ont suivi sa réalisation. Le mur déflecteur est de nouveau apparent depuis quelques années, la dune suspendue est attaquée et au Nord, la zone de transition avec la dune a été érodée sur plus de 100 mètres.
Un enrochement a été réalisé en 2001 pour stabiliser l'extrémité Nord du mur (Bceom / Antéa, 2001).
A l'extrémité du dernier ouvrage réalisé en 2001, l'érosion du trait de côte semble aujourd'hui stabilisée par la mise en place des pieux hydrauliques.

Effets plus ou moins indésirables :
Accélération de l'érosion du trait de côte au Nord de l'ouvrage. Risque d'affouillement à la base de l'ouvrage et abaissement de l'estran devant celui-ci.

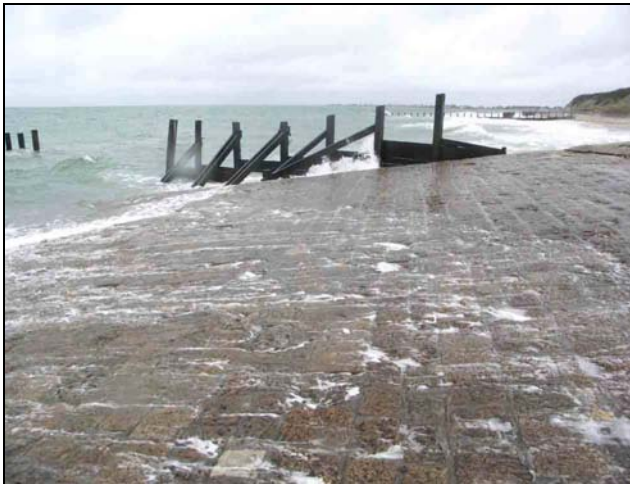
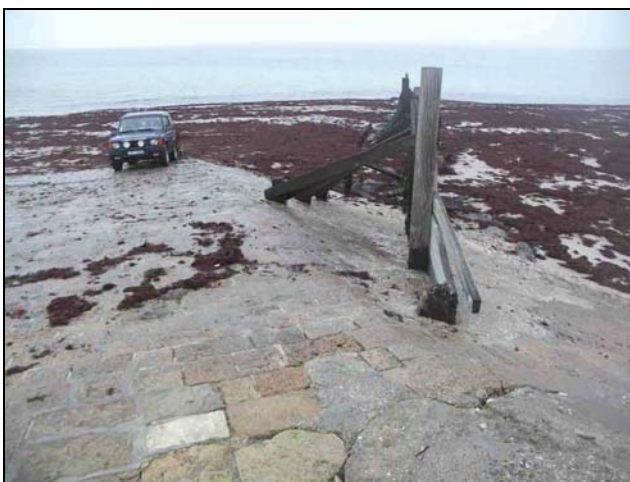
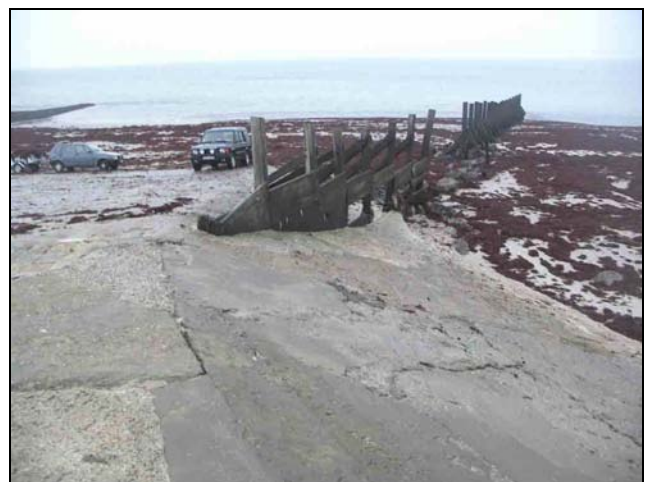
N° de classement sur la carte : 8 Segment US2 – A	Date visite terrain : 6 décembre 2007
Commune : Noirmoutier-en-l'Île	Lieu-dit : Pointe du Devin

Série de 8 épis en pierres maçonnées recouverts d'une coque de protection en béton (ils sont associés à une digue en enrochement). Le premier ouvrage de défense du Devin date de 1770.

Etat moyen (affouillement du pied de 3 épis et apparition des fondations).

Accumulation de sable sur la face Sud des ouvrages situées aux deux extrémités et sur la face Nord des épis intermédiaires.

Risques d'accélération de l'érosion du trait de côte à l'aval du transit sédimentaire.

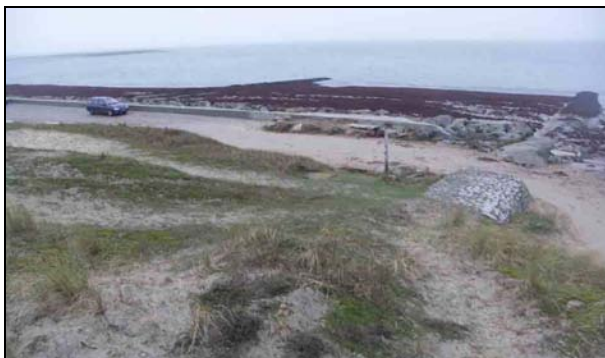
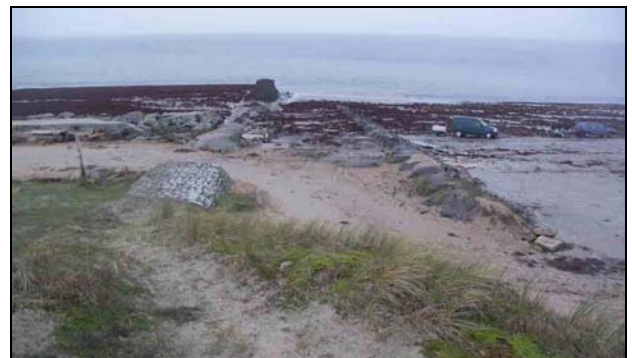
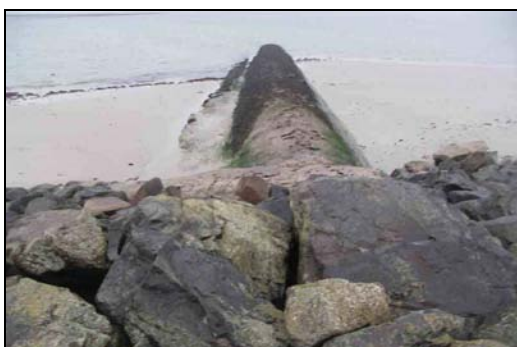
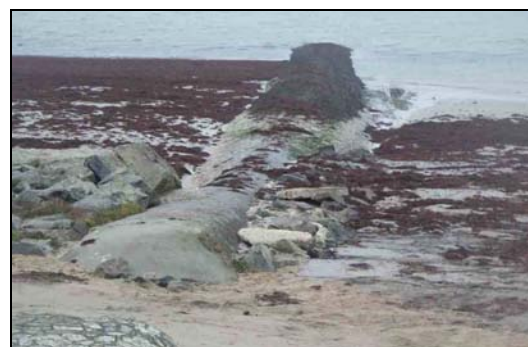
N° de classement sur la carte : 9 Segment US2 – A	Date visite terrain : 15 mai 2007 et 6 décembre 2007
Commune : Noirmoutier-en-l'Île	Lieu-dit : Pointe du Devin
<p>Type :</p> <p>Digue en enrochements (1972 – 1978) à laquelle sont associés 8 épis en pierres maçonnées. Le premier ouvrage de défense du Devin date de 1770.</p>	
<p>Etat actuel des ouvrages (aspect visuel) :</p> <p>Bon état</p>	
<p>Objectif de l'ouvrage :</p> <p>Stabiliser la ligne de côte et protéger la zone submersible située en arrière.</p>	
<p>Atteinte de l'objectif :</p> <p>Maintien le trait de côte à sa position actuelle.</p>	
<p>Effets plus ou moins indésirables :</p> <p>Accélération de l'érosion du trait de côte au Sud de l'ouvrage. Risque d'affouillement à la base de l'ouvrage et abaissement de l'estran devant celui-ci.</p>

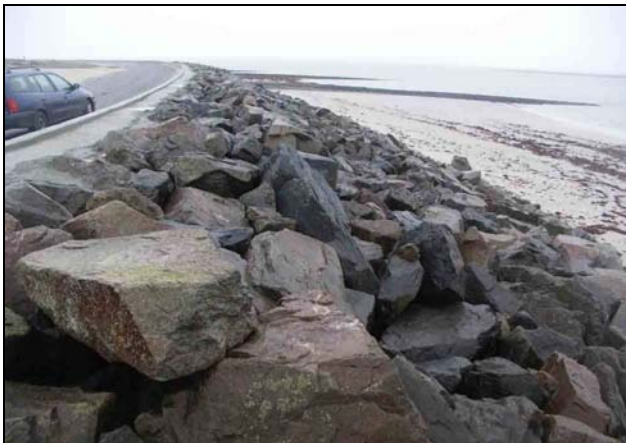
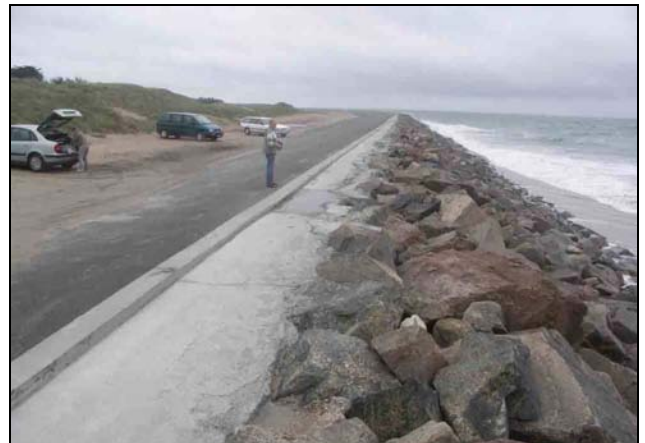
N° de classement sur la carte : 10 Segment US2 – B	Date visite terrain : 15 mai 2007
Commune : L'Épine	Lieu-dit : Le Morin
Type : Digue en enrochements perpendiculaire au rivage (au Nord)	
Etat actuel des ouvrages (aspect visuel) : Bon état	
Objectif de l'ouvrage : Ouvrage portuaire	
Atteinte de l'objectif : Ouvrage efficace pour la protection du plan d'eau en arrière.	
Effets plus ou moins indésirables : Interruption du transit sédimentaire de direction Nord – Sud engendrant une érosion accélérée au Sud du Port du Morin. Notamment parce que la mesure compensatoire de by-pass de 10 000 m ³ /an n'est pas appliquée Accumulation de sable le long de l'ouvrage et formation de dune.

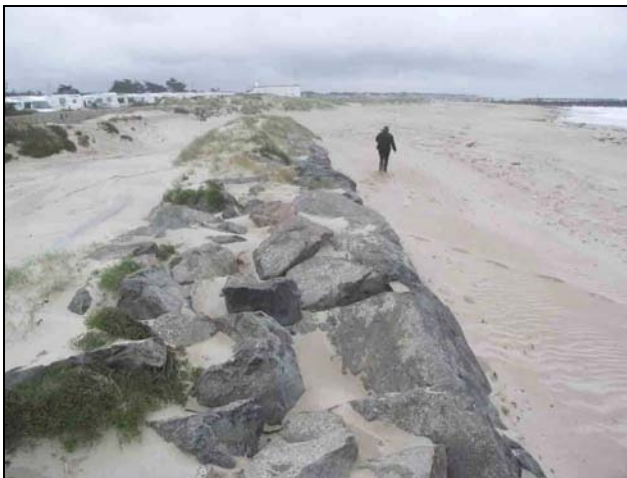
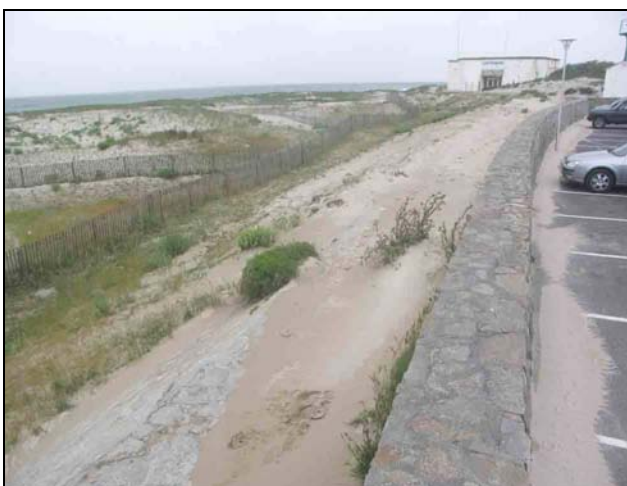
N° de classement sur la carte : 11 Segment US2 – B	Date visite terrain : 15 mai 2007 et 6 décembre 2007
Commune : L'Épine	Lieu-dit : Le Morin

Type :
Digue en enrochements perpendiculaire au rivage (au Sud)

Etat actuel des ouvrages (aspect visuel) :
Bon état

Effets plus ou moins indésirables :
Le transit sédimentaire de direction Nord – Sud étant interrompu, on note un recul du trait de côte au Sud de l'ouvrage

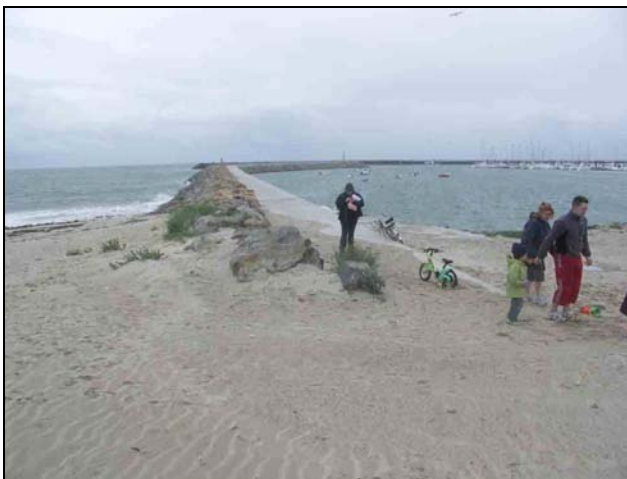
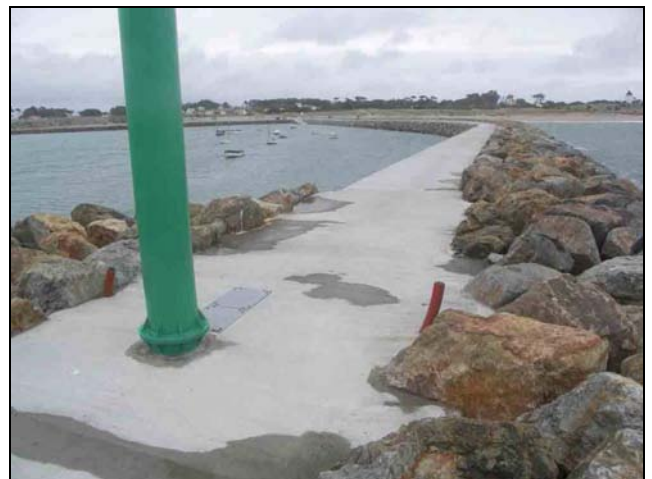
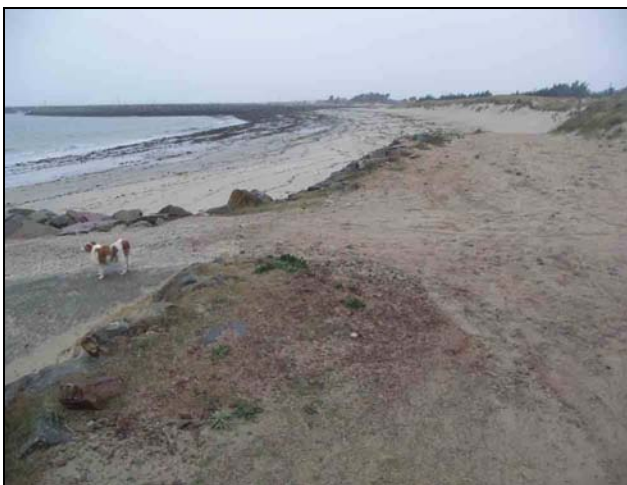
N° de classement sur la carte : 12 Segment US2 – B	Date visite terrain : 6 décembre 2007
Commune : L'Épine	Lieu-dit : Le Morin à La Martinière

Type :
Digue en enrochements (à laquelle sont associés 6 épis en bois et/ou enrochements).

Etat actuel des ouvrages (aspect visuel) :
Bon état général excepté à l'extrémité Sud où l'on note la présence de quelques blocs qui ont basculé sur l'estran ainsi qu'une fissure dans descente de la cale de mise à l'eau.

Effets plus ou moins indésirables :
Accélération de l'érosion du trait de côte au Sud de l'ouvrage → recul du trait de côte observé à l'extrémité Sud de l'ouvrage. Malgré l'apparente stabilité du trait de côte liée au système épis + digue, la présence de la digue en enrochement peut provoqué une accélération de l'érosion dans les casiers lors de forte tempête.

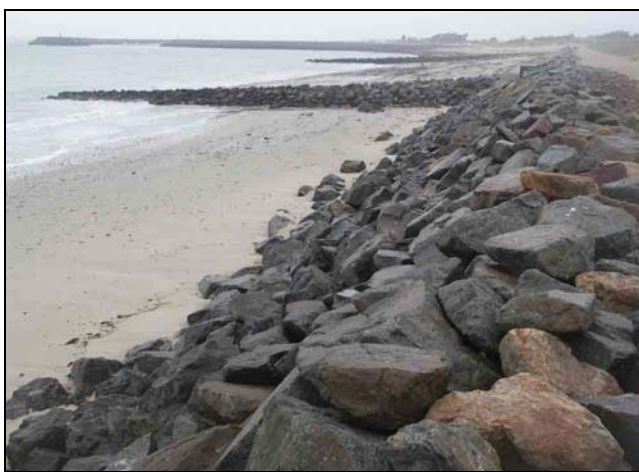
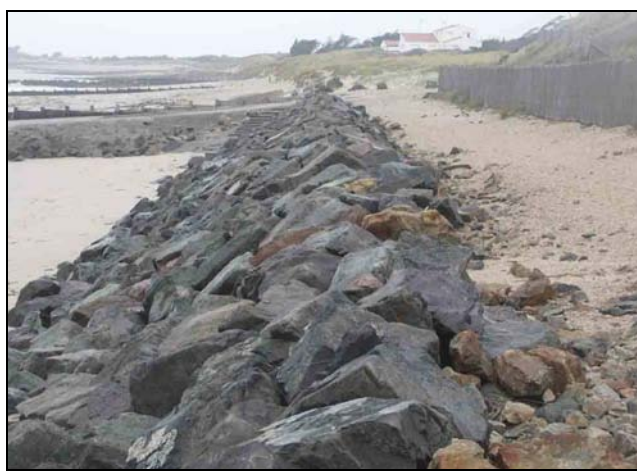
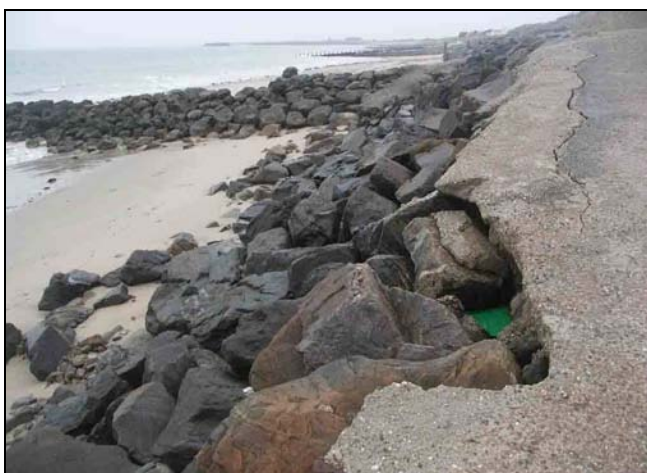
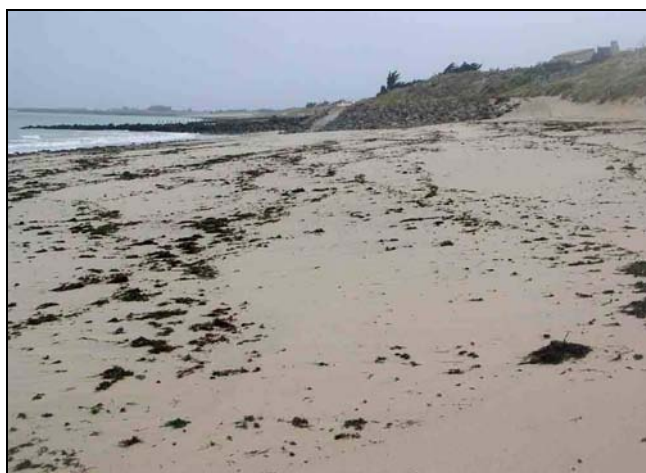
N° de classement sur la carte : 13 Segment US2 – B	Date visite terrain : 6 décembre 2007
Commune : L'Épine	Lieu-dit : Le Morin à La Martinière

6 épis en bois et/ou enrochements (ils sont associés à une digue en enrochement) dont 2 sont accompagnés d'une cale de mise à l'eau.

Bon état en général, excepté au niveau des épis en bois détériorés par endroit

Accumulation de sable sur la face Nord des épis

Accélération de l'érosion du trait de côte au Sud de l'épi le plus au Sud. Malgré l'apparente stabilité du trait de côte liée au système épis + digue, la présence de la digue en enrochement peut provoquer une accélération de l'érosion dans les casiers lors de forte tempête.

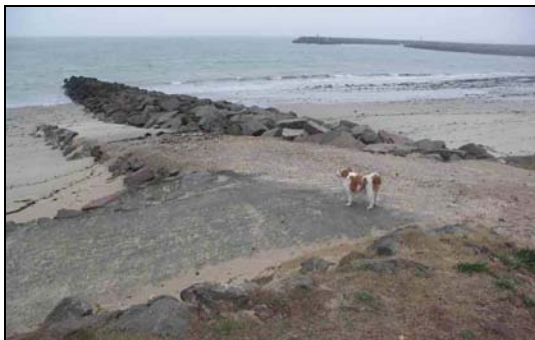
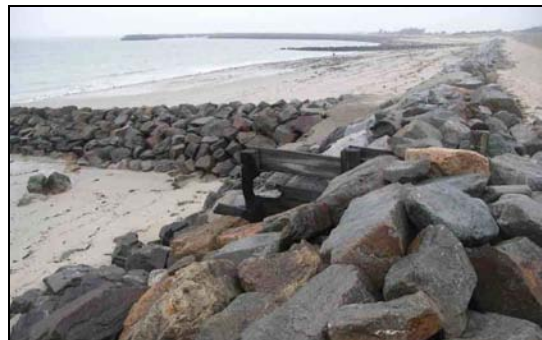
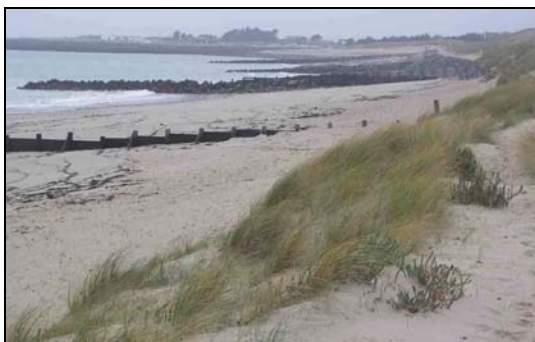
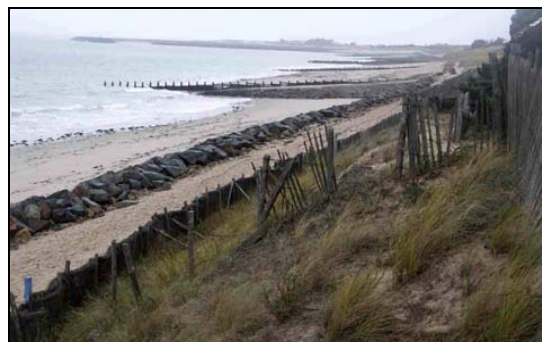
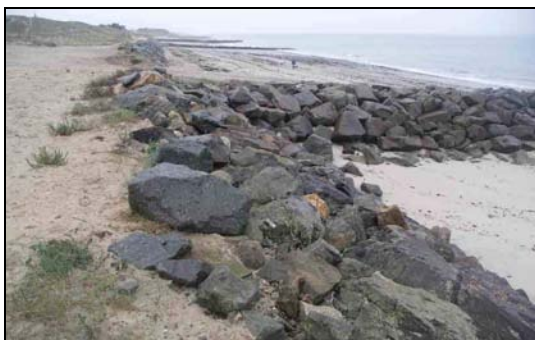
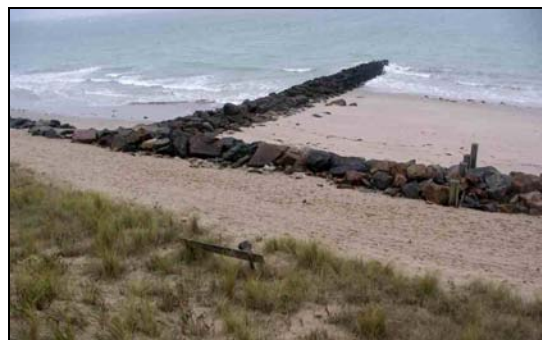
N° de classement sur la carte : 14 Segment US2 – B	Date visite terrain : 6 décembre 2007
Commune : L'Épine	Lieu-dit : La Martinière

Epi en bois (hauteur réglable) et système de protection de la dune utilisant des méthodes « douces » : Canalisation du public (clôtures, cheminements organisés, accès à la plage à travers la dune), brise-vents (ganivelles en pied de dune), panneaux de sensibilisation.

Etat moyen, car l'épi est détériorés par endroit

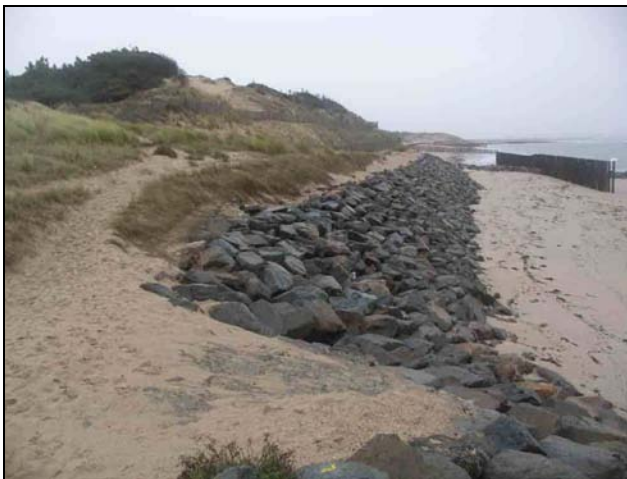
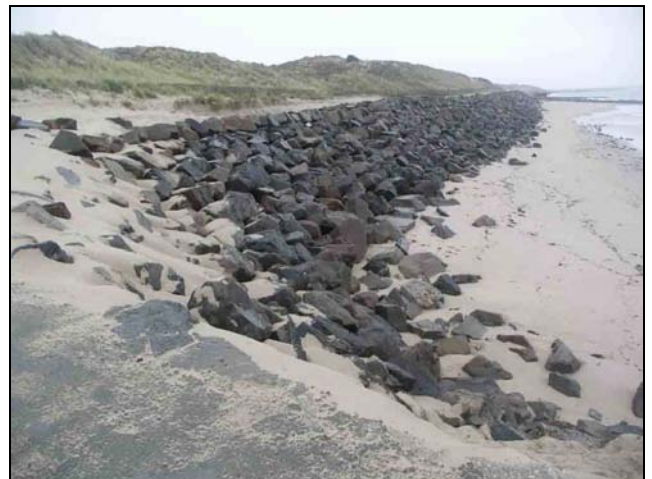
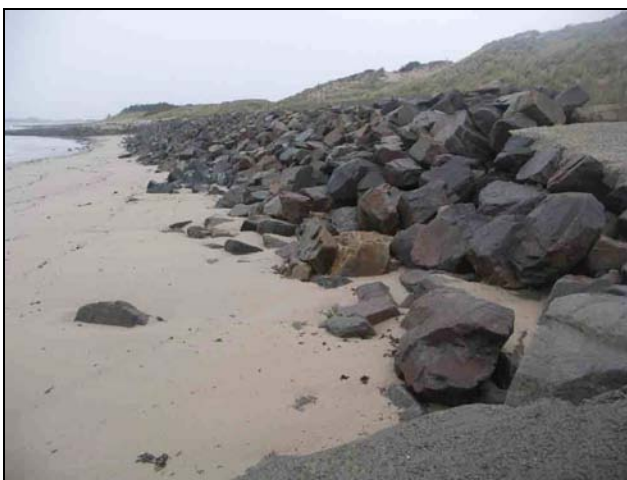
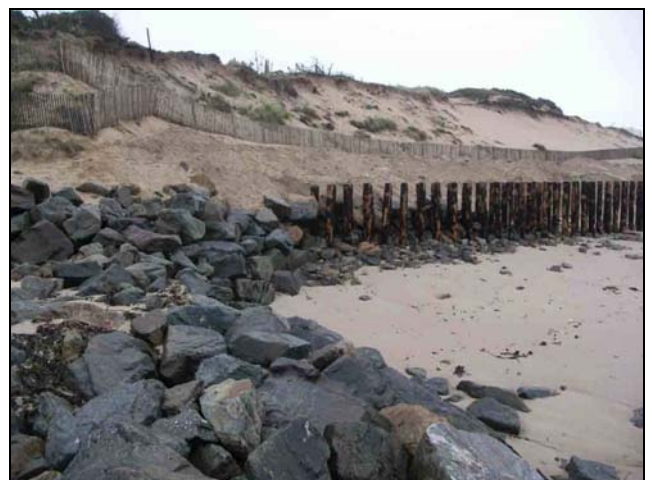
N° de classement sur la carte : 16 Segment US2 – B	Date visite terrain : 6 décembre 2007
Commune : L'Épine	Lieu-dit : La Mougendrie

Type :
3 épis en enrochements (ils sont associés à une digue en enrochement) dont 1 est utilisé comme cale de mise à l'eau.

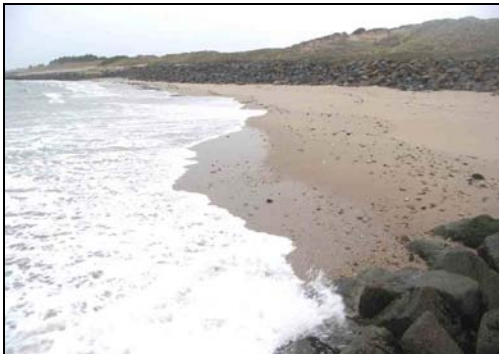
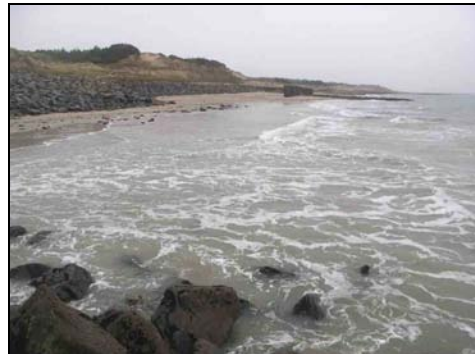
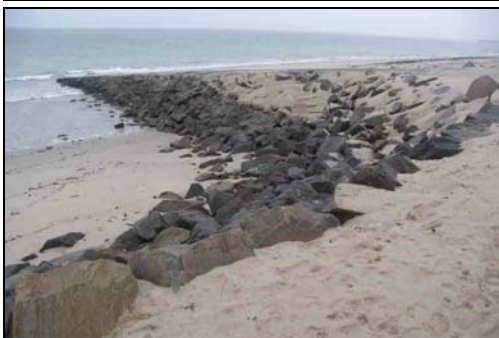
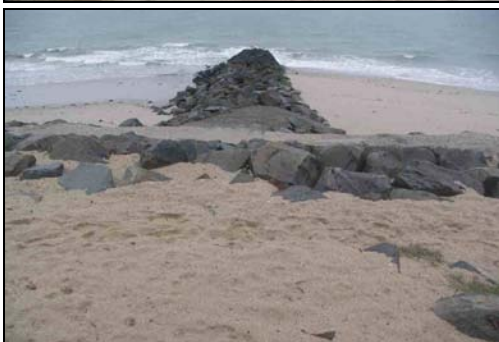
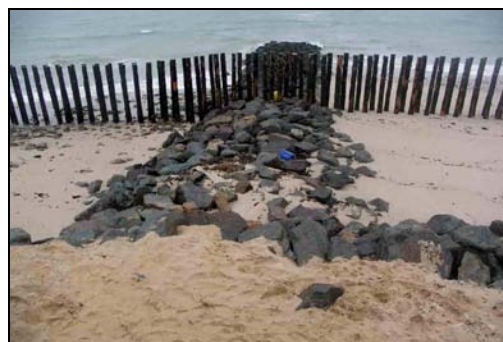
N° de classement sur la carte : 17 Segment US2 – B	Date visite terrain : 6 décembre 2007
Communes : L'Épine et La Guérinière	Lieu-dit : Dune des Eloux

Type :
Pieux hydrauliques (2 équerres de 70 ml x 70 ml sur 280 mètres + 1 ligne le long du rivage sur 210 ml) et rechargement en sable (50 000 m³ sur 750 ml) + installation de ganivelles sur la dune avec aménagement de 3 accès piétons. Opération réalisée en janvier 2007

Etat actuel des ouvrages (aspect visuel) :
Bon état

Objectif de l'ouvrage :
Casser l'énergie des vagues et limiter l'agitation pour lutter contre l'érosion du trait de côte afin de protéger le Bois des Eloux et de la Mougenderie (site Natura 2000, forêt domaniale, site inscrit)

Atteinte de l'objectif :
Efficacité des pieux latéraux non documentée : expérimentation en cours

Effets plus ou moins indésirables :
Système en cours d'expérimentation

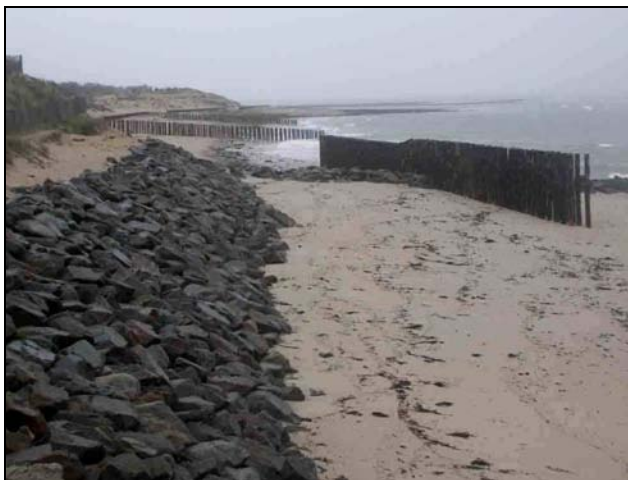
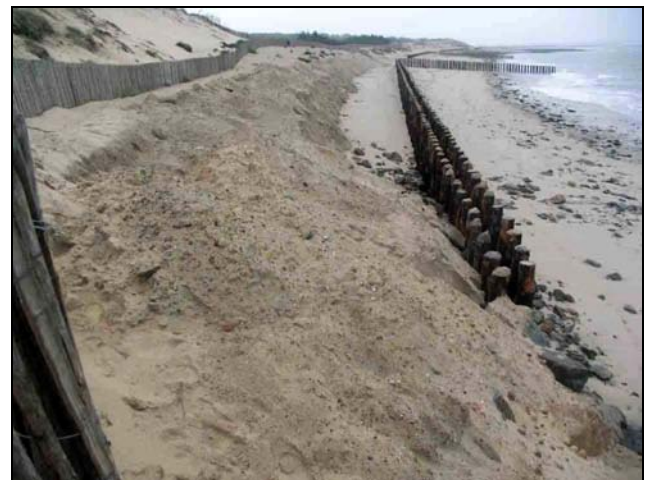
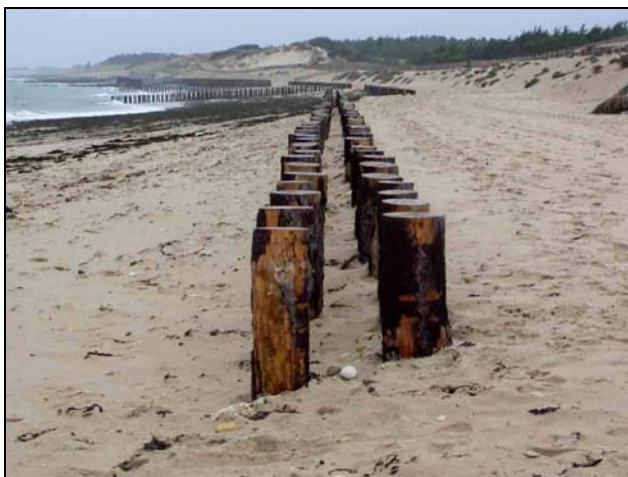
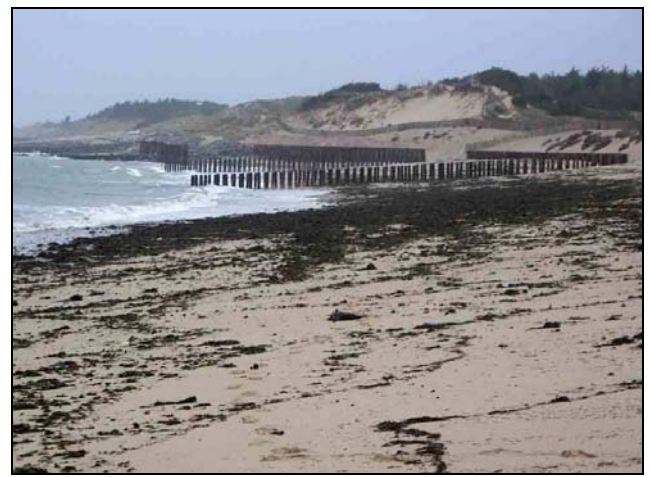
N° de classement sur la carte : 18 Segment US2 – C	Date visite terrain : 6 décembre 2007
Commune : La Guérinière	Lieu-dit : Pointe de la Loire

Type :
Cordon en enrochements

Etat actuel des ouvrages (aspect visuel) :
Bon état

Objectif de l'ouvrage :
Stopper le recul du trait de côte et protéger la zone d'habitat située en arrière.

Atteinte de l'objectif :
Maintien le trait de côte à sa position actuelle.

Effets plus ou moins indésirables :
Accélération de l'érosion du trait de côte à l'Ouest de l'ouvrage, risque de contournement de l'ouvrage au niveau de son extrémité Ouest. Risque d'affouillement à la base de l'ouvrage et abaissement de l'estran devant celui-ci.

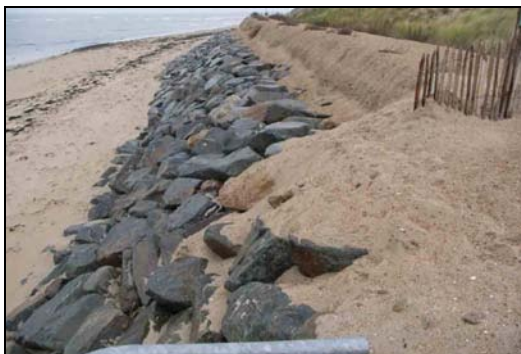
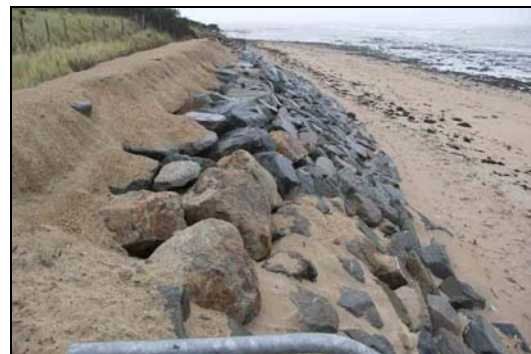
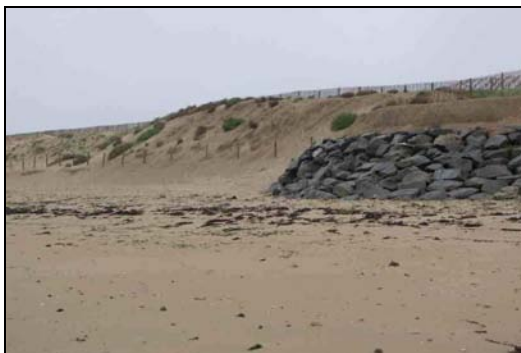
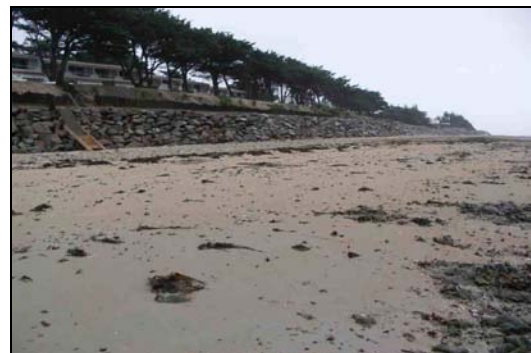
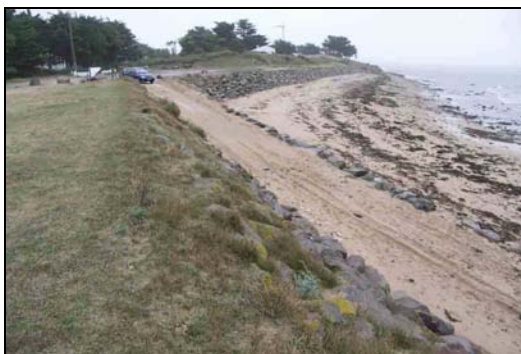
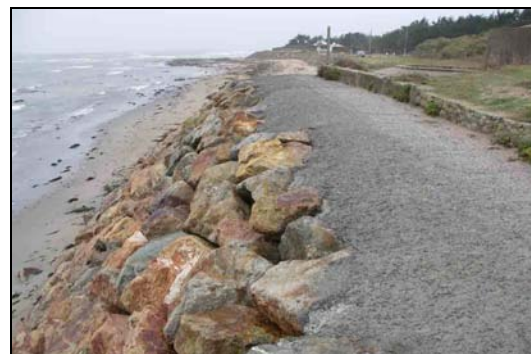
N° de classement sur la carte : 19 Segment US2 – C	Date visite terrain : 6 décembre 2007
Commune : La Guérinière	Lieu-dit : Le Fier, Le bot

Type :
Perré maçonné (1200 m)

Etat actuel des ouvrages (aspect visuel) :
Bon état en général, ponctuellement renforcé par des enrochements

Objectif de l'ouvrage :
Protéger la zone d'habitat située en arrière

Atteinte de l'objectif :
Maintien le trait de côte à sa position actuelle.

Effets plus ou moins indésirables :
Risque d'affouillement à la base de l'ouvrage et abaissement de l'estran devant celui-ci.

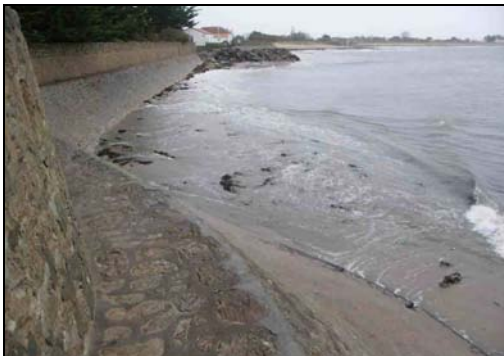
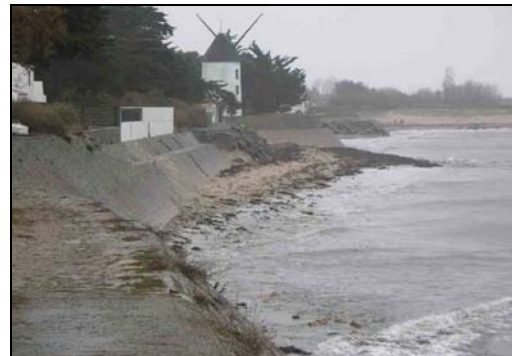
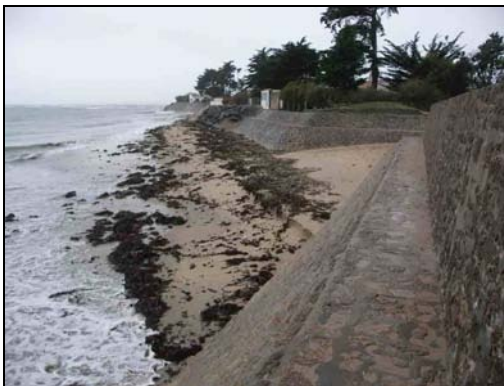
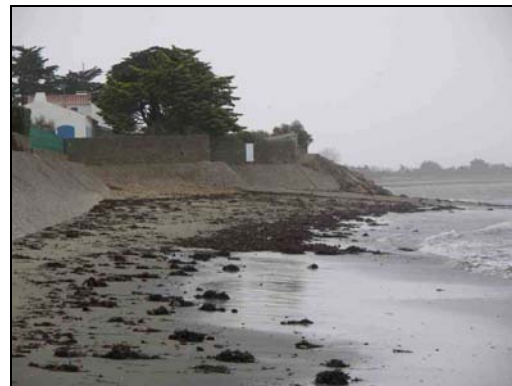
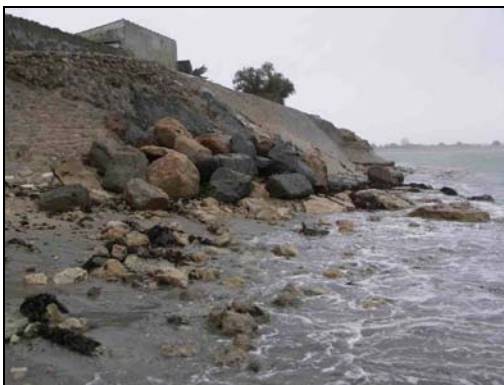
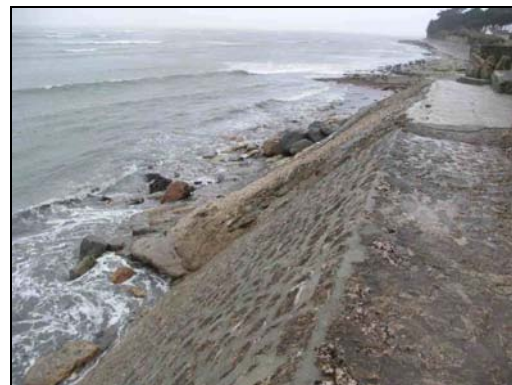
N° de classement sur la carte : 20 Segment US2 – C	Date visite terrain : 5 et 6 décembre 2007
Commune : La Guérinière	Lieu-dit : Plage de la Cantine
Type : Cordon d'énrochements	
Etat actuel des ouvrages (aspect visuel) : Bon état	
Objectif de l'ouvrage : Stopper le recul du trait de côte, protéger une route et une aire de stationnement en arrière	
Atteinte de l'objectif : Maintien le trait de côte à sa position actuelle.	
Effets plus ou moins indésirables : Risque d'affouillement à la base de l'ouvrage et abaissement de l'estran devant celui-ci.

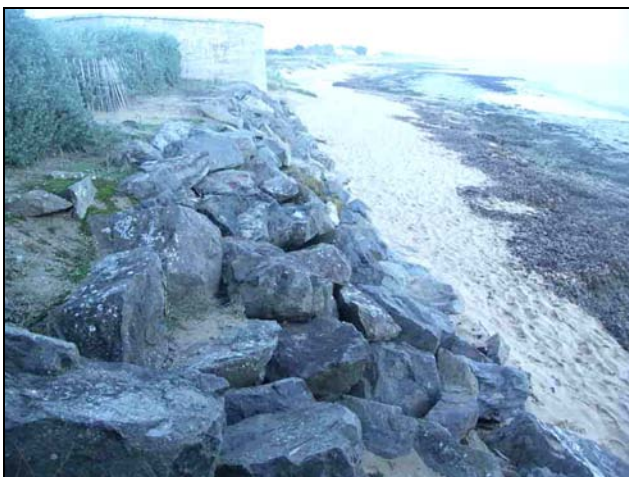
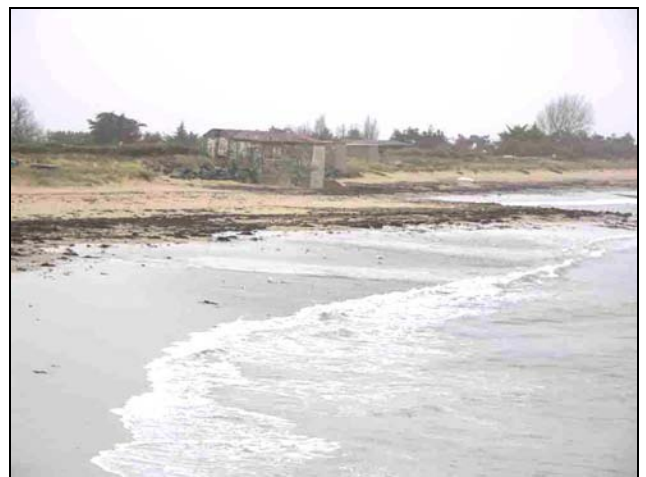
N° de classement sur la carte : 21 Segment US2 – C	Date visite terrain : 5 décembre 2007
Commune : La Guérinière	Lieu-dit : Plage de la Cantine

Type :
Série de 7 épis en pierres maçonnées et/ou en enrochements dominés en haut de plage, à l'Est par une dune étroite et à l'Ouest par un perré maçonné.

Etat actuel des ouvrages (aspect visuel) :
Bon état

Objectif de l'ouvrage :
Favoriser une accumulation de sable pour protéger en arrière une zone d'habitat et une route (zone submersible).

Atteinte de l'objectif :
Accumulation de sable sur le flanc Ouest des ouvrages

Effets plus ou moins indésirables :
Accélération de l'érosion du trait de côte à l'Est de l'épi situé le plus à l'Est.

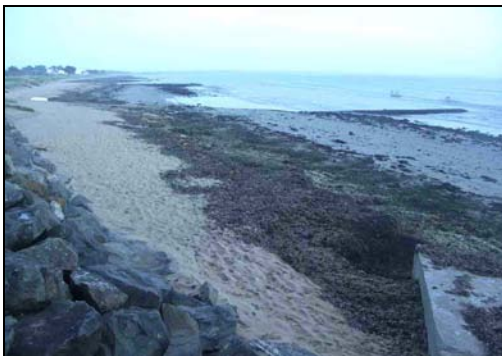
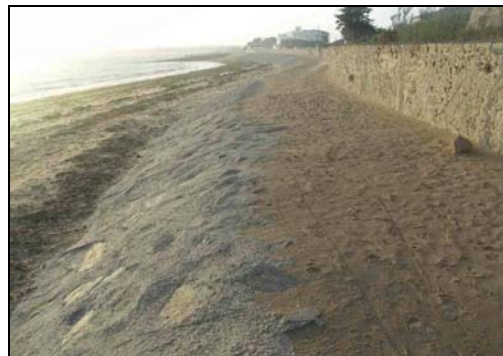
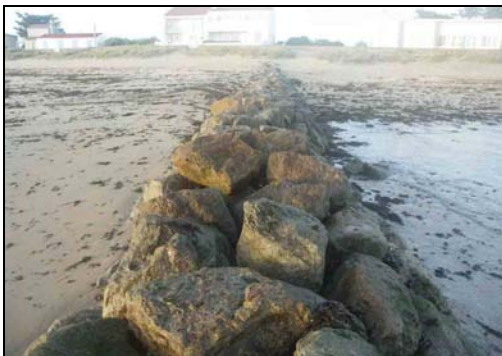
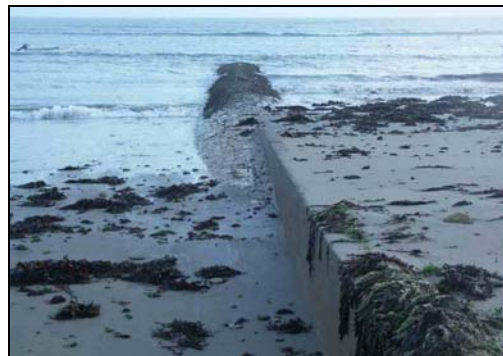
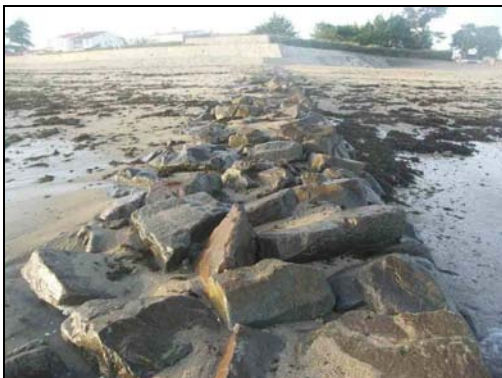
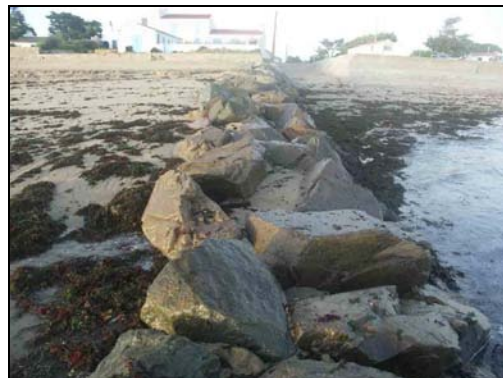
N° de classement sur la carte : 22 Segment US2 – C	Date visite terrain : 13 septembre 2007 et 5 décembre 2007
Commune : La Guérinière	Lieu-dit : La Cour

Type :
Série de 4 épis en bois (de hauteur réglable) dominés en haut de plage par une dune.

Etat actuel des ouvrages (aspect visuel) :
Etat moyen, car détériorés par endroit

Objectif de l'ouvrage :
Favoriser une accumulation de sable pour protéger une zone urbanisée située en arrière.

Atteinte de l'objectif :
Accumulation de sable sur le flanc Ouest des ouvrages

Effets plus ou moins indésirables :
Accélération de l'érosion du trait de côte à l'Est de l'épi situé le plus à l'Est.

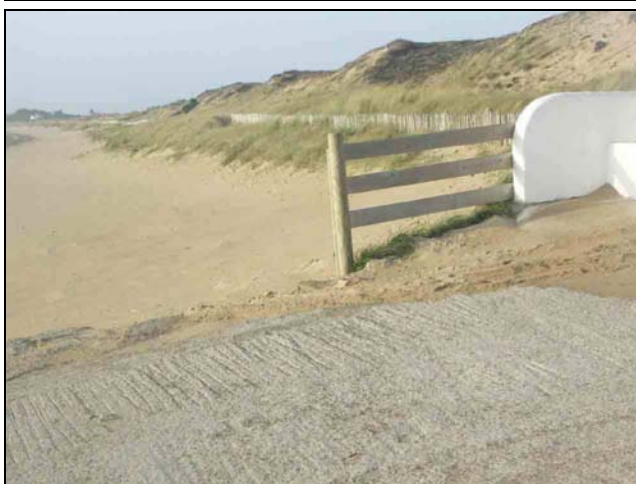
N° de classement sur la carte : 24 Segment US2 – C	Date visite terrain : 5 décembre 2007
Commune : La Guérinière	Lieu-dit : La Tresson
<p>Type : Système de protection de la dune utilisant des méthodes « douces » : Canalisation du public (clôtures, cheminements organisés, accès à la plage à travers la dune), brise-vents (ganivelles en pied de dune), panneaux de sensibilisation. Cale de mise à l'eau.</p>	
<p>Etat actuel des ouvrages (aspect visuel) : Bon état</p>	
<p>Objectif de l'ouvrage : Préservation de la dune et du lotissement situé en arrière : limite une érosion de la dune causée par le piétinement.</p>	
<p>Atteinte de l'objectif : Lutte contre l'érosion éolienne et l'érosion anthropique (piétinement des dunes).</p>	
<p>Effets plus ou moins indésirables : Ouvrage d'accès bétonné susceptible de bloqué les échanges avec la dune.</p>

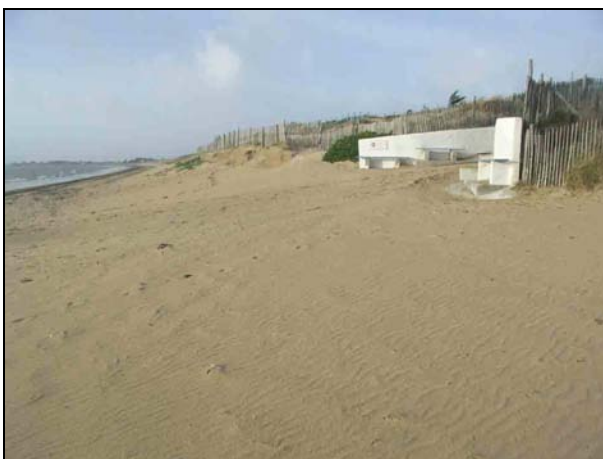
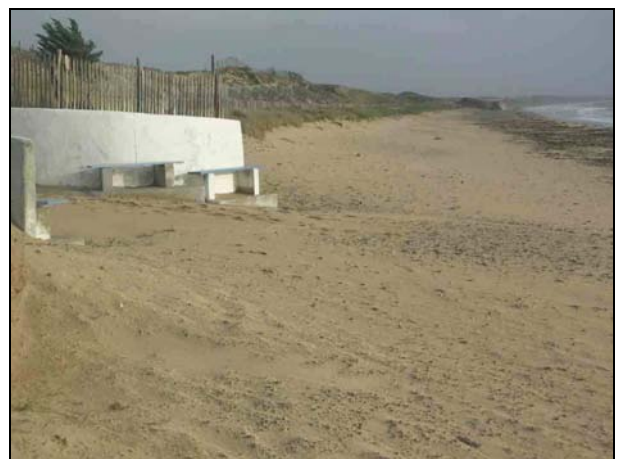
N° de classement sur la carte : 25 Segment US2 – C	Date visite terrain : 15 mai 2007 et 5 décembre 2007
Commune : Barbâtre	Lieu-dit : Lotissement du Midi

Type :
Cordon d'enrochements et système de protection de la dune utilisant des méthodes « douces » : Canalisation du public (clôtures, cheminements organisés, accès à la plage à travers la dune), brise-vents (ganivelles en pied de dune), panneaux de sensibilisation.
